Fyllingsveien 31

5160 Laksevåg · Bergen kommune

DETTE MÅ
DU VITE

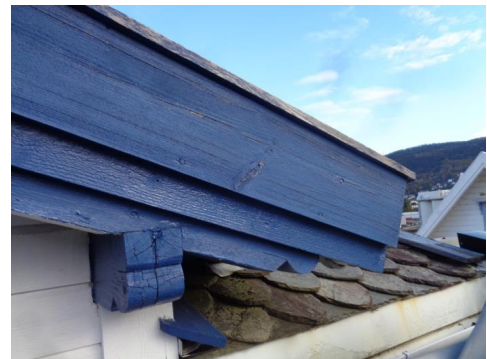
Noe skitt og mose på regnbord og vindskier.
Stedvis slitt og oppsprekk på vindskier og regnbord.
Enkelte nedløp er ikke ført ned til bakke.

Noe oppsprekk på vindskier.

• Overvåk tilstanden jevnlig. For å få tilstandsgrad 0 eller 1 må beslag/renner/nedløp skiftes ut, men tidspunktet for når dette er nødvendig er vanskelig å si noe om.

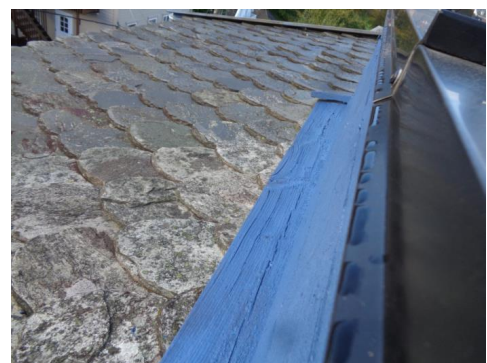
Regnbord med oppsprekk.

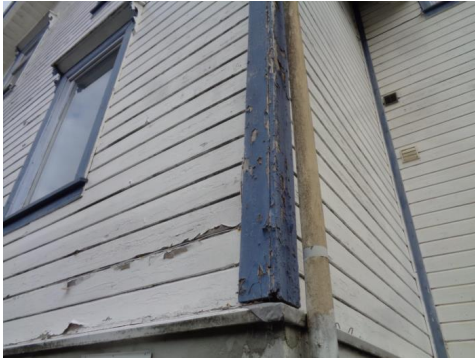
Eldre nedløp.

Nedløp må føres helt ned til bakke og føres bort fra bygget.

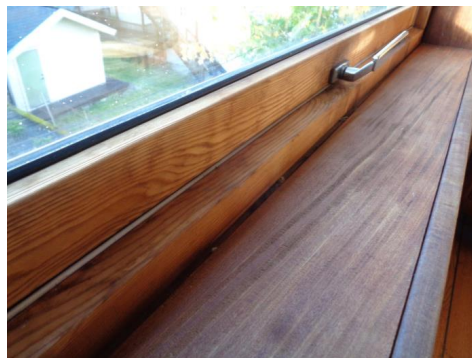
Mellomrom mellom foringer og karmen.

Vinduene må vurderes og evt skiftes.

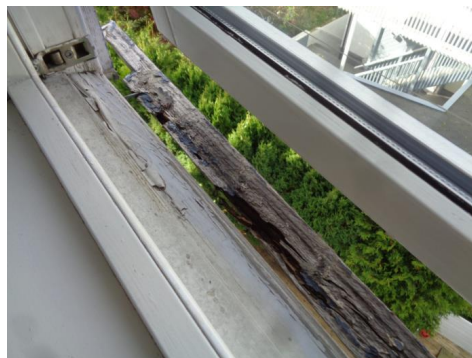
Løst og dårlig regnbord på vindu på kjøkken 2. etasje. Råteskader på dette.

Løs og råteskade på regnbord. Vindu må kanskje skiftes.

Det må skiftes regnbord til vindu med råteskade på dette. Vinduet må vurderes å skiftes.

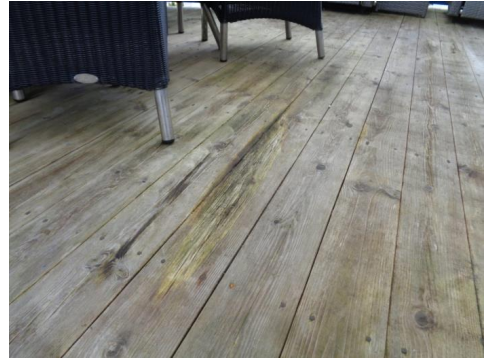
Råteskade på terrassebord.

Det er råteskade på et terrassebord på altan i 2. etasje.

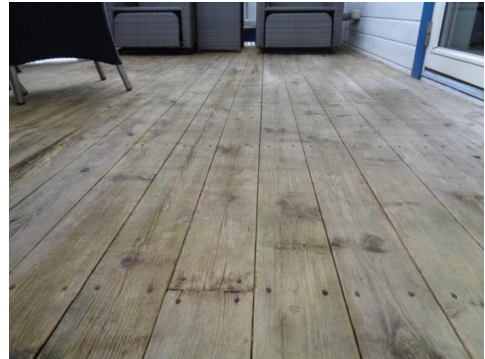
Det er noe oppsprekk på terrassebord.

Lite åpning mellom terreassebord. Noe oppsprekk i bord.

Lokal utbedring av avvik.

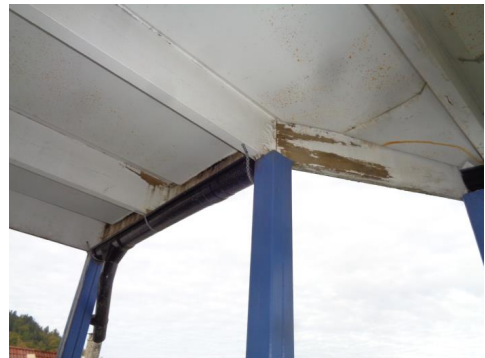
Malingsavskalling som tyder på fukt mellom altanene.

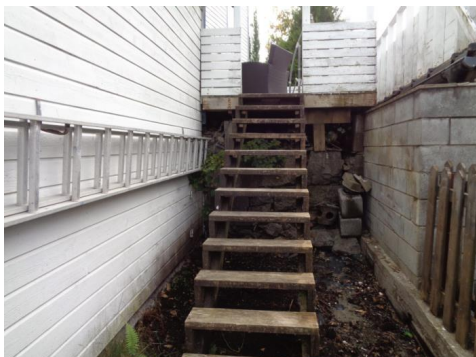
Det mangler rekkverk på en side i trappen. Konsekvens/tiltak Rekkverk må monteres for å lukke avviket.

Det er ikke rekkverk i trappen for å hindre fallskader.

- Rekkverk må monteres for å lukke avviket.

Kostnadsestimat: 10 000 - 50 000

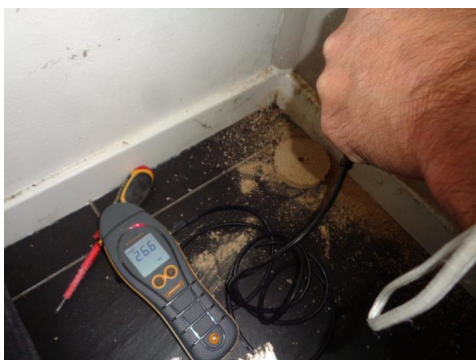
Hulltaking er foretatt og det er påvist avvik i konstruksjonen. Hulltaking er foretatt i soverom. Fuktkvotemåling (vekt%) i konstruksjonen ble målt til 25.

- Det er gjennom hulltaking påvist høyt fuktnivå inne i trekonstruksjonen i hulltakingen, men ikke påvist fuktskader i dette området. Høy luftfuktighet kan over tid føre til muggvekst eller sverting av materialer. Samtidig kan materialer og konstruksjoner bli ødelagt.

Det er gjennom hulltaking påvist høyt fuktnivå inne i trekonstruksjonen i hulltakingen. Høy luftfuktighet kan over tid føre til muggvekst eller sverting av materialer. Samtidig kan materialer og konstruksjoner bli ødelagt.

- Ytterligere undersøkelser må foretas for å få kartlagt tilstanden og omfanget på eventuelle skader.
- Det påviste fuktnivå gir grunn til å overvåke konstruksjonen jevnlig for å se utvikling over tid, og eventuelt foreta tiltak for å unngå fuktskader.

Konstruksjonene er en risikokonstruksjon som bør kontrolleres over tid. Det er mulig redrenering blir nødvendig.

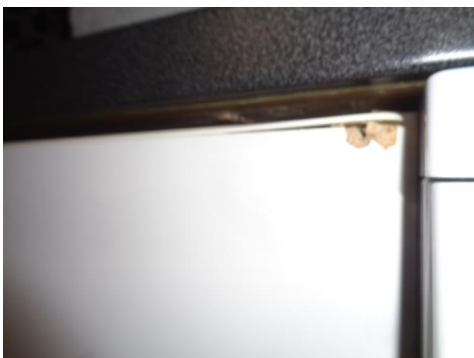
Skade på front.

Lokal utbedring av avvik.

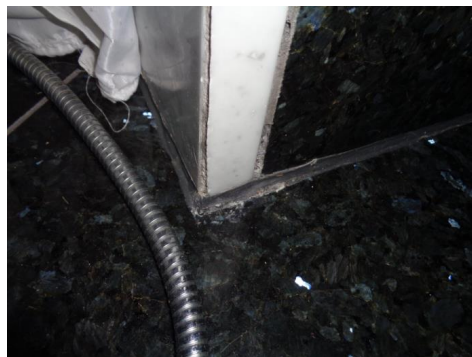
Sprekk i fuger og slitt fuger.
Stedvis bom på fliser

Noe dårlige fuger med sprekk i.

- Fuger bør skiftes ut.
- Slike riss/sprekker kan indikere bakenforliggende fuktskader, og konstruksjonen bør observeres jevnlig for å vurdere utvikling.
- Det må foretas utbedring av fallforhold.

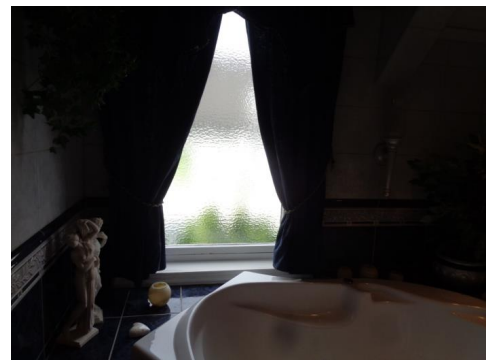
- Det er vindu/dør med ikke fuktbestandige materialer i våtsonen (ved vask, dusj, badekar, osv.), løsningen eller byggematerialet er uegnet
- Det er avvik:

Vindu i våtsone.

- Uegnede materialer må fuktbeskyttes/utskiftes.

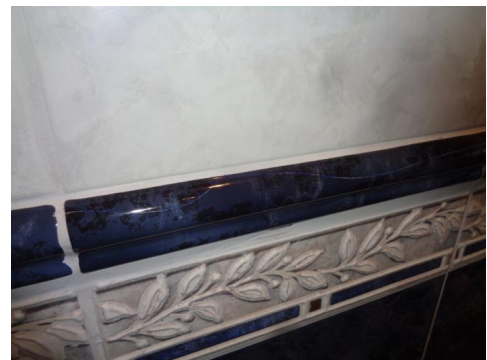
Riss/sprekk i dekorfliser på vegg.

Sprekk i flis.

Lokal utbedring av avvik.

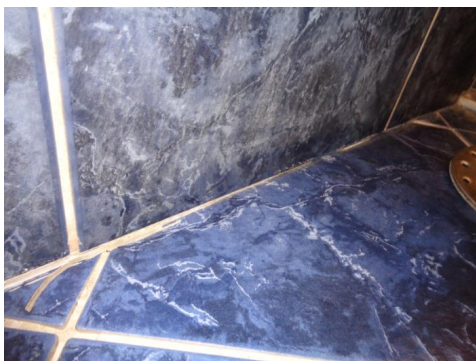
Dårlige fuger.

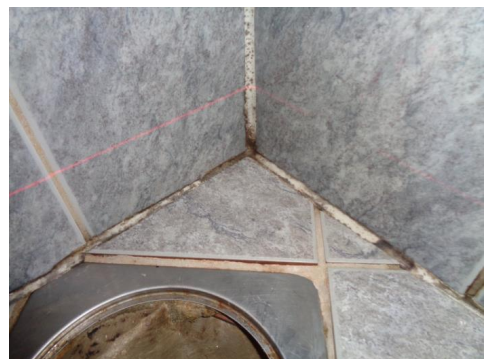
- Det er mulighet for at det kan forekomme vannlekkasje på våtrommet hvor vann ikke vil gå til sluk.
- Det er påvist at noen fliser har bom (hulrom under).
- Det er påvist avvik i fallforhold til sluk i forhold til krav i forskrift på byggetidspunktet.
- Svertesopp er registrert

Svertesopp i fuger.

- Påviste skader må utbedres.
- Overflater må utbedres eller skiftes.
- Det må foretas utbedring av fallforhold.
- Overflater må rengjøres.
- Det bør etableres avrenning inn til sluk for hele våtrommet.

Det må etableres sluk i nedre del av badet for å unngå skader ved evt lekkasje på badet.

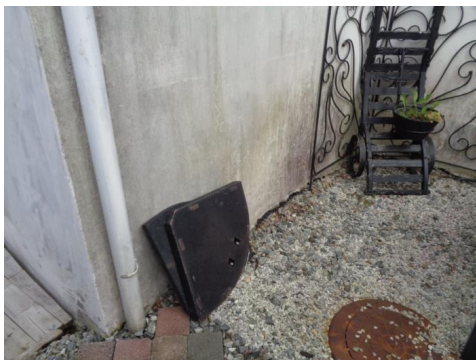
Noe synlig grunnmursplast på tilbygd del.

- Fuktsikring av muren må etableres inkl. klemlist.
- Tiltak for redrenering rundt boligen kan ikke utelukkes.
- Overvåk tilstanden jevnlig. For å få tilstandsgrad 0 eller 1 må dreneringen skiftes ut, men tidspunktet for når dette er nødvendig er vanskelig å si noe om. Bruken av underetg/kjeller vil og være avgjørende.
- Overvåk tilstanden jevnlig. For å få tilstandsgrad 0 eller 1 må dreneringen skiftes ut, men tidspunktet for når dette er nødvendig er vanskelig å si noe om.

Topplatt må monteres.

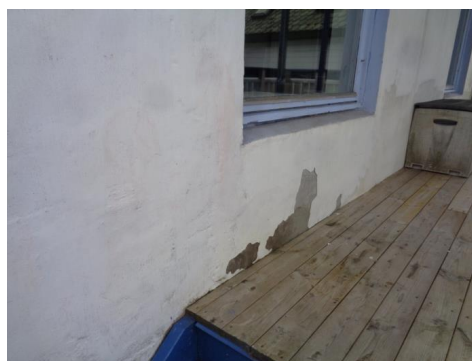
Malingsavskalling på grunnmur.

- Tiltak:
- Lokal utbedring av avvik.
