Glassverkvegen 18

3520 Jevnaker • Jevnaker kommune

Glassverkvegen 18, 3520 Jevnaker

Gnr. 146 Bnr. 13 i Jevnaker kommune

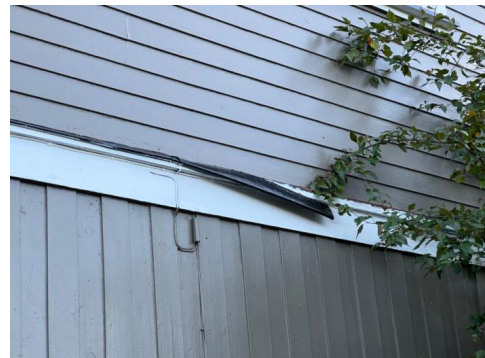
Utvendige beslag, takrenner og nedløp i metall.

Deler av beslag over vannbrett i skille mellom 1.- og 2. etasje har falt av. Dette øker risiko for skader i yttervegg. Forhold gis TG3.

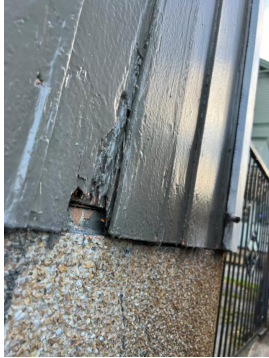
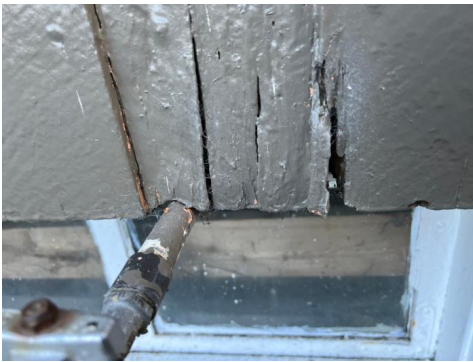
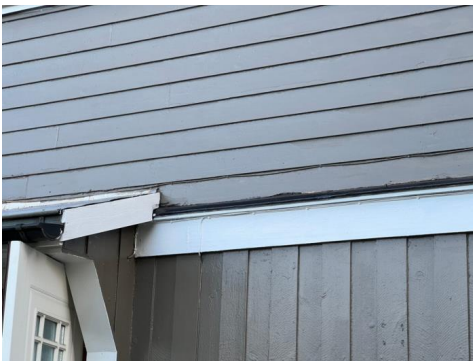
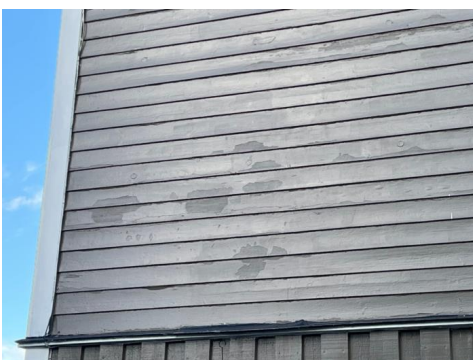
Yttervegger i trekonstruksjoner. Liggende og stående utvendig trekledning. Stående kledning utenfor 1. etasje på tre sider av bygget er ny i 2023. Besiktiget fra bakkenivå.

Slitasje på deler av kledning. For del av kledning ned mot vannbrett er det skader som potensielt kan være råteskader.

Tilstand på deler av utvendig kledning og vannbrett øker risiko for skader i ytterveggen.

Kostnadsestimat er gitt for utskiftning av kledningsbord med råteskader.

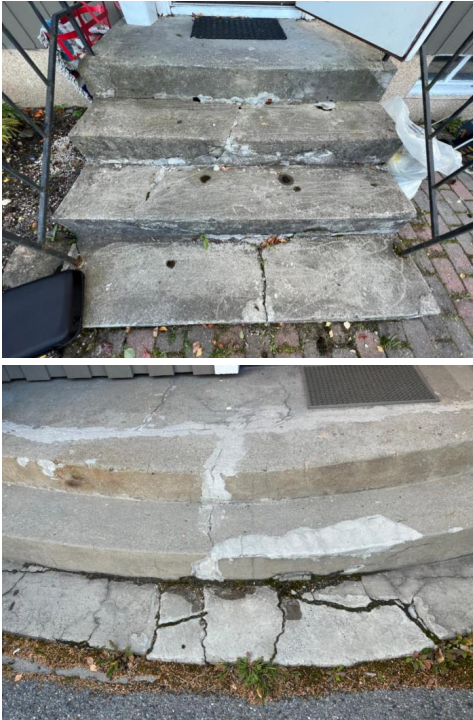
Større sprekker og riss i begge trapper.

Støppte trapper til inngang for restaurant og for entré/trapperom.
Smijersrekkverk for trapp til entré/trapperom.

Trapper bør utbedres for å hindre frostsprengning.

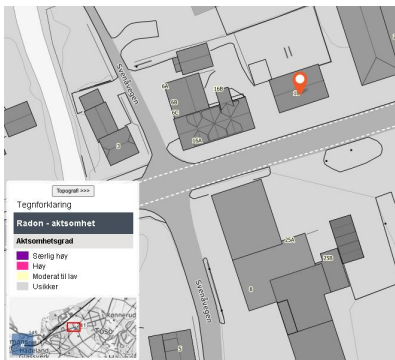
Det er ikke foretatt radonmålinger og bygget er heller ikke utført med radonsperre. Bygget ligger i område med usikre radonforekomster iht. NGU sitt aktsomhetskart for radon.

- Det er ikke foretatt radonmålinger, og bygget er heller ikke utført med radonsperre.

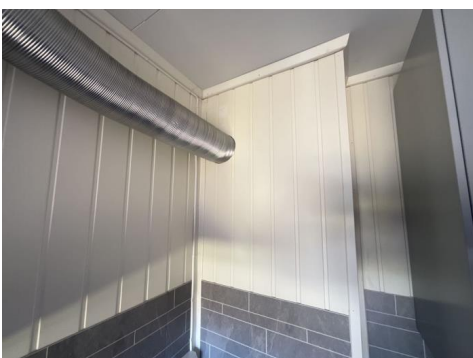
Pipe i teglstein med luftkanal.
I kjeller er det oljefyr, ellers ingen ildsted tilkoblet pipe.

- Det er avvik:
Deler av pipe er tildekket innvendig. For teglsteinspiper er det krav om at alle fire sider er synlig. Forhold gis TG3. Det er ikke opplyst om det er foretatt pipefornying.
Riss for puss i pipe registrert.

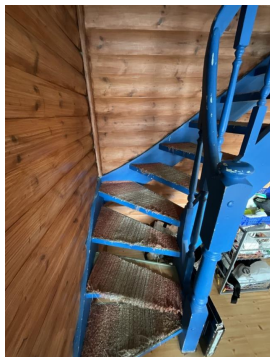
Smalt tretrapp til loftsetasje. Rekkverk på én side. Teppe på inntrinn.

- Åpninger mellom trinn i innvendig trapp er større enn dagens forskriftskrav.
- Rekkverkshøyder er under dagens forskriftskrav til rekkverk i trapper.
- Åpninger i rekkverk er større enn dagens forskriftskrav til rekkverk i trapper.

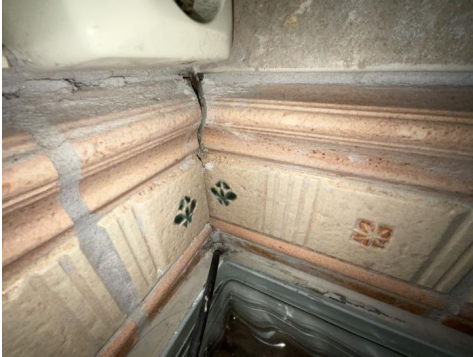
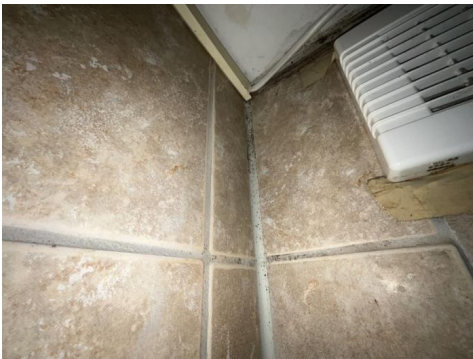
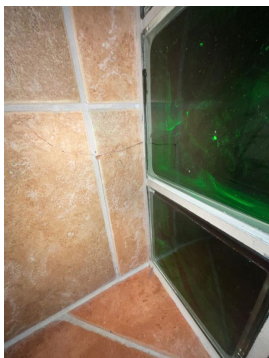
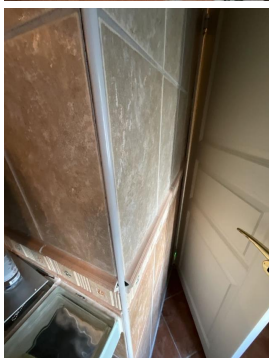
Fliser på vegger og takplater for himling.

Løse veggfliser.

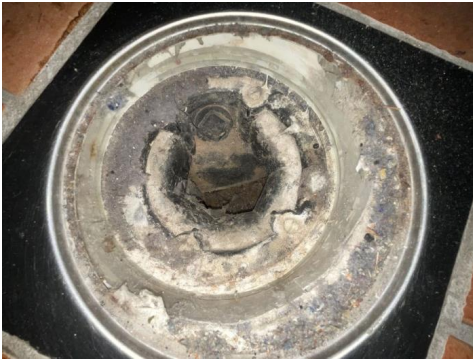
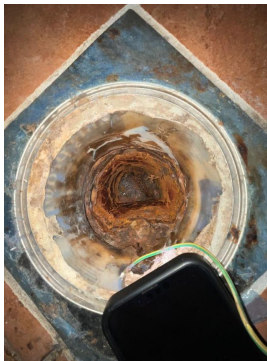
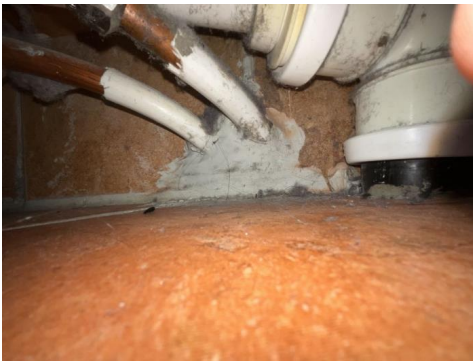
Plastsluk. Støpejernssluk i del med dusj.
Membran: Ukjent membran/tettesjikt.

Utetthet i silikon rundt rørgjennomføring.

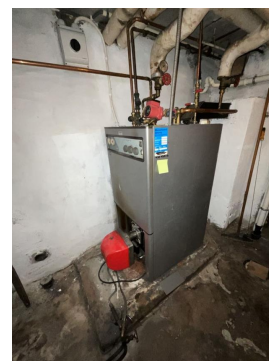
Fyrkjele fra 1993, ombygget med brenner for bio-olje. Oljebrenner fra 2005. Ellers er det også el-kolber for oppvarming av vannbåren varme og forbruksvann.

- Det foreligger ikke service på anlegget siste to år.
- Mer enn halvparten av forventet brukstid på varmesentral er oppbrukt.

- Det bør utføres service på anlegget.
- Det er ikke behov for utbedringstiltak siden varmesentralen fungerer i dag, men ut ifra alder kan skader plutselig oppstå på eldre anlegg.
