# Symreveggen 2

2208 Kongsvinger · Kongsvinger kommune

# Beskrivelse av eiendommen

## Enebolig - Byggeår: 1900

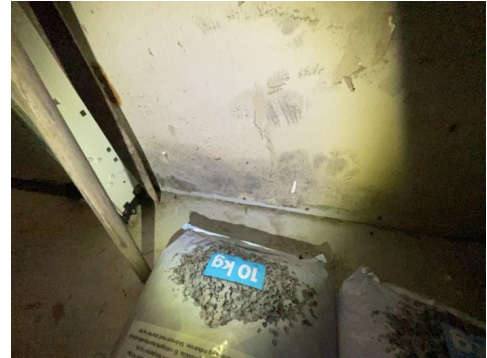
Gipsplater er ført helt mot gulvet og har fuktbelastning/sverte ved porthjørner.

Gipsplater er noe skjoldete/fuktbelastet

Har vært fungerende, men risiko for fuktbelastning i nedkant vegg da garasjen ligger nokså lavt. Inv. kan f.eks. fuktbestandig plate monteres i nedkant.

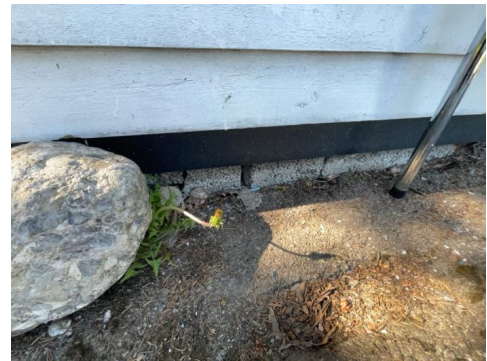
Oppusset lav mur

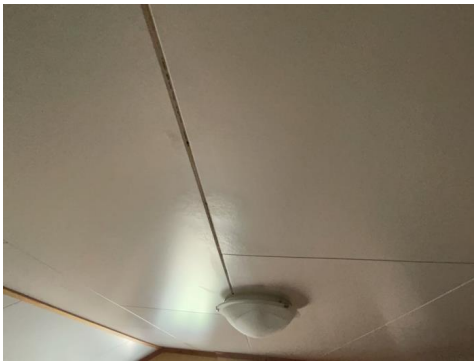
Det er fukttoppsvulmning i takess etter en tidligere taklekkasje i vaskerom samt i soverom hovedplan etter lekkasje fra avløpsrør (vaskemaskinavløp) bad 2.etg. Noen riss og oppsprekninger, missfarge samt bruksslitasje (de fleste flater er eldre).

Svelling takess etter tidl. lekkasje

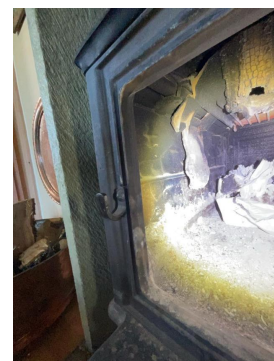
Skadede brannplater inv. i vedovn

Tettetråder monteres. Ofte er det ikke deler å få til eldre "ikke-rentbrennende" ovner og ildsted kan evt. fjernes eller skiftes ut (estimat vurdert for billigste alternativ- fjerning og montering av ildfaste plater og tettetråd)

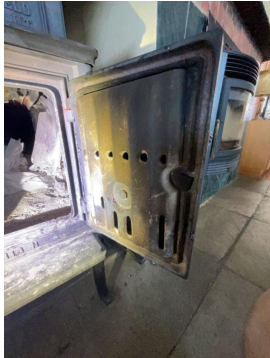
Tettetråden mangler på vedluke

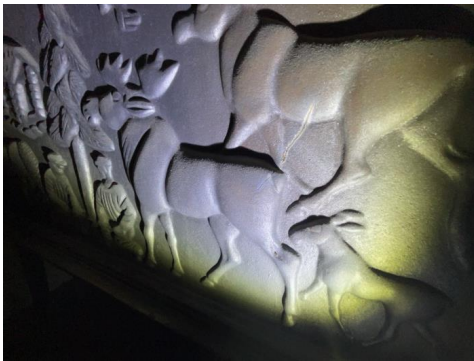
Sprekk i utv. sideplate

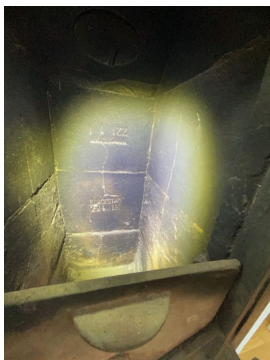
Sprekker i ildfast stein inv. i vedovn

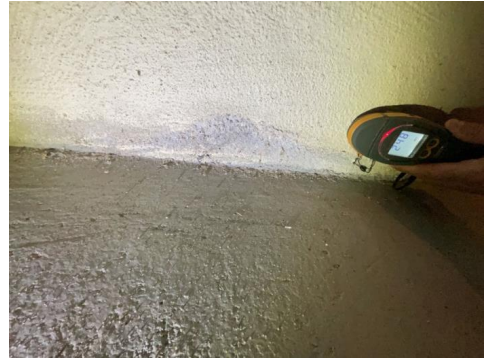
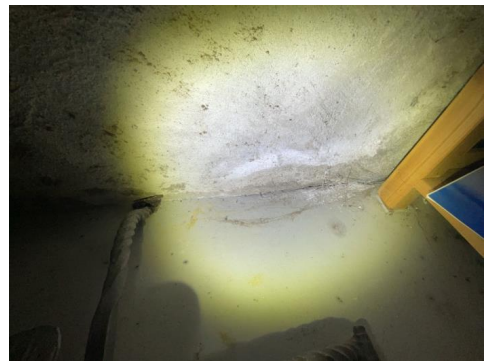
Dette er nokså vanlig og ansees ikke kritisk når det er åpne murkonstruksjoner, men bør overvåkes. (Ved f.eks. fritt eksponert vann i "gråkjeller" vurderes tiltak nødvendig)

- Det påviste fuktnivå gir grunn til å overvåke konstruksjonen jevnlig for å se utvikling over tid, og eventuelt foreta tiltak for å unngå fuktskader.

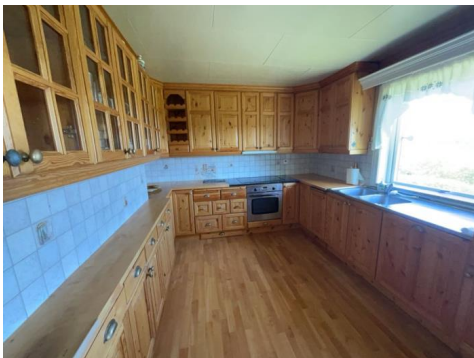
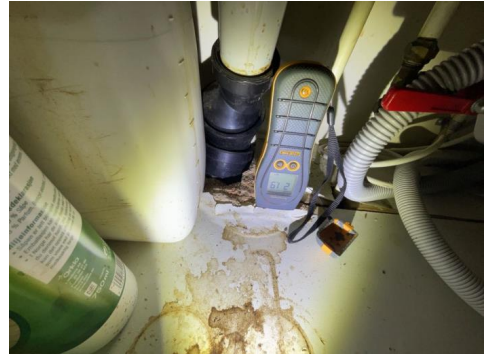
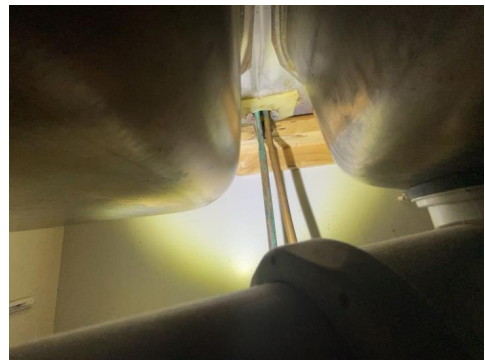
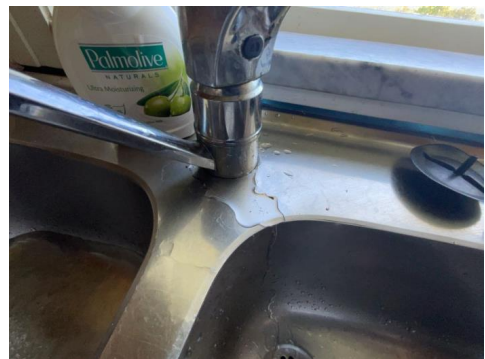
Lekkasje ved "svingtut" på blandebatteri ved åpen kran

- Lekkasje må tettes. Straktiltak nødvendig.

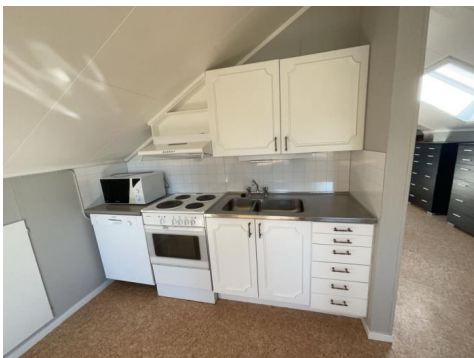
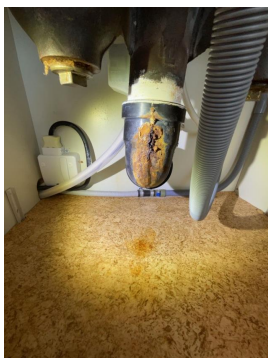
Lekkasje på avløpsbendet under kjøkkenkum

- Lekkasje må tettes. Strakstiltak nødvendig.

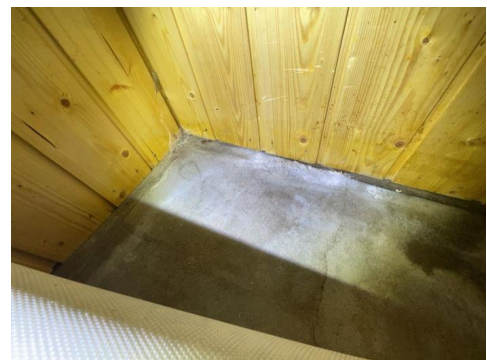
Saltutslag ved gulvet og litt skjolder i nedkant panel.

Innhent dokumentasjon for utførelsen om mulig. Mtp. symptomene kan det ikke utelukkes skjulte skader. Aggregat har begrenset gjenværende levetid.

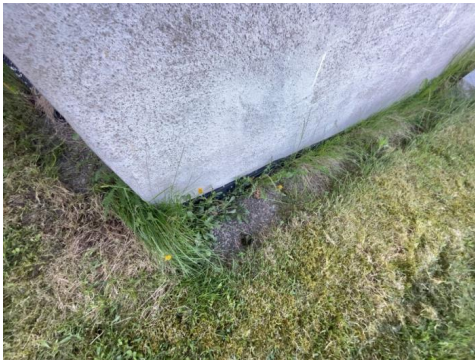
Stedvis synlig fuktsperre (eldre variant m/riller)

- Overvåk tilstanden jevnlig. For å få tilstandsgrad 0 eller 1 må dreneringen skiftes ut, men tidspunktet for når dette er nødvendig er vanskelig å si noe om. Bruken av underetg/kjeller vil og være avgjørende.

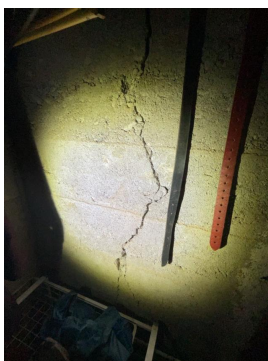
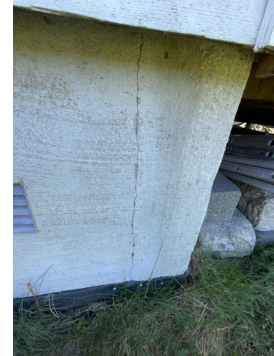
Noen sprekker i skillevegger kjeller samt litt i gulv mellom rommene. Mindre riss på tilbygg av lecamur.

Sprekker bør observeres om endrer seg, men tiltak vurderes ikke nødvendig om de er stabile uten endring.
