Øyaveien 26A

1900 Fetsund · Lillestrøm kommune

Beskrivelse av eiendommen

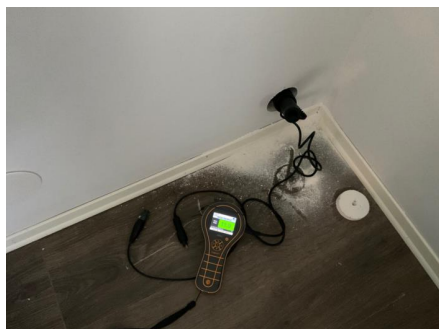
Det er registrert fuktsperre bak membran. Da er det 2 lag med tettesjikt for badet. Det skal kun ære et sjikt for å unngå kondensproblematikk.

Det er registrert fuktspærre bak membran.

For å få tilstandsgrad 0 eller 1 må avviket utbedres.
