# Øyaveien 26A

1900 Fetsund · Lillestrøm kommune

# Nøkkelinformasjon

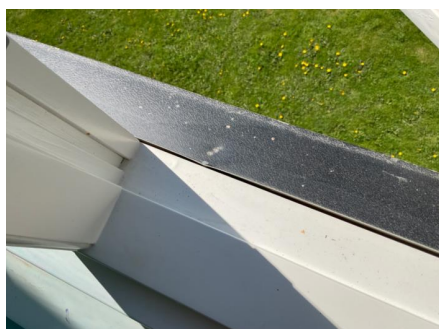
- Det er påvist avvik rundt innsettingsdetaljer.

- Det bør gjøres tiltak for å lukke avviket.

Kostnadsestimat: 10 000 - 50 000

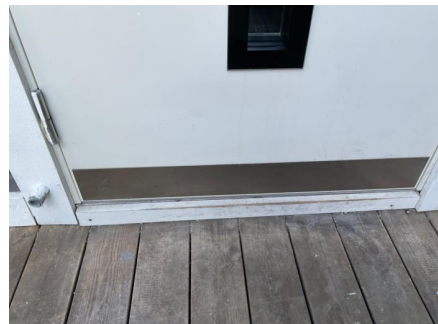
- Det er påvist avvik rundt innsettingsdetaljer.

- Det bør gjøres tiltak for å lukke avviket.

For å få tilstandsgrad 0, eller 1 så må avvik utbedres

**Kostnadsestimat: Under 10 000**

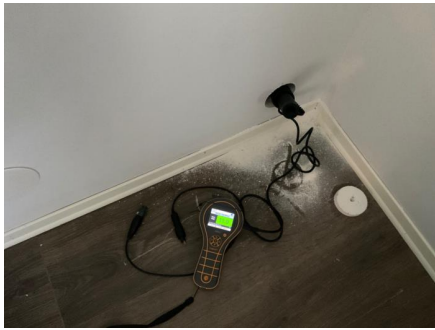
- Det er avvik:

Det er registrert fuktspærre bak membran.

For å få tilstandsgrad 0 eller 1 må avviket utbedres.

**Kostnadsestimat: Ingen umiddelbar kostnad**

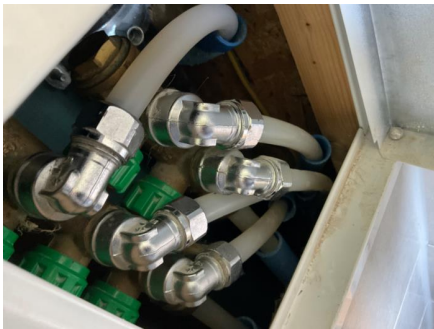
- Det er påvist at eventuelt lekkasjevann fra rør i rør system ikke ledes til sluk eller annen kompensierende løsning.
- Mer enn halvparten av forventet brukstid er passert på innvendige vannledninger.
- Det er redusert vannmengde/trykk ved samtidig tapping i kraner.

- Det bør foretas tiltak på anlegget som sikrer bedre løsning på eventuelt lekkasjevann fra rør i rør system.
- Tidspunkt for utskiftning av vannledninger nærmer seg.
- Det er ikke behov for utbedringstiltak siden anlegget fungerer i dag, men ut ifra alder kan skader plutselig oppstå på eldre anlegg.
- I forbindelse med oppgradering av våtrom vil det være naturlig med utskiftning av rør.

**Kostnadsestimat:** Ingen umiddelbar kostnad
