Øyaveien 26A

1900 Fetsund · Lillestrøm kommune

Enebolig

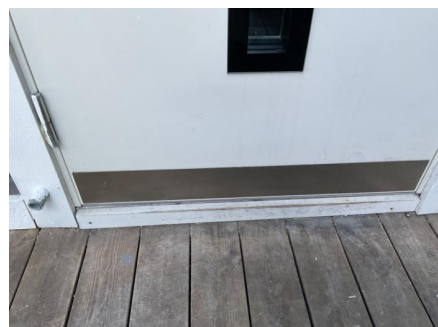
Kjellerdør

- Det er påvist avvik rundt innsettingsdetaljer.
- Det er påvist dører som er vanskelig å åpne eller lukke.
- Det er avvik:

- Det bør gjøres tiltak for å lukke avviket.
