Ankerveien 87

0766 Oslo · Oslo kommune

Nøkkelinformasjon

Ankerveien 87, 0766 Oslo

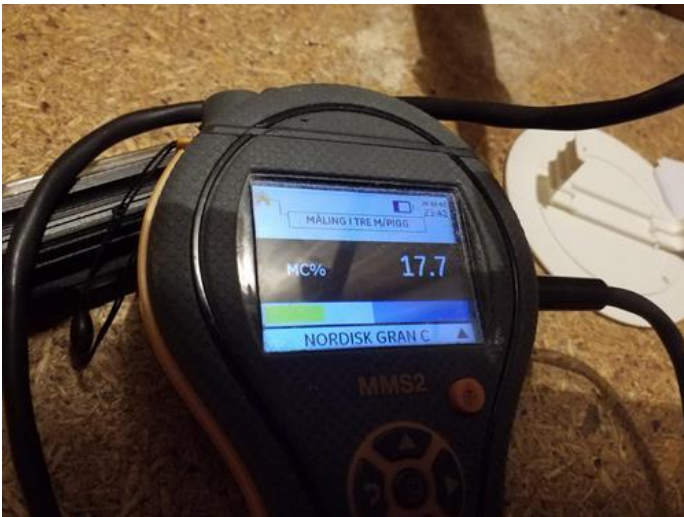
Det er foretatt hulltaking og utført fuktmåling med pigg i treverk med egnet instrument (Protimeter MMS), i utlektet kjellervegg(i bod i hoveddel). Det ble registrert forhøyede fuktverdier. Målingene viser vektprosent mellom 16 og 19. Årsak må avklares og fukttilførsel må stoppes. Skjulte skader kan ikke utelukkes. Tiltak bør påregnes.

Kommentar - [Måling i bod 14.03.2024.]
