Nils Lauritssøns vei 33

0854 Oslo • Oslo kommune

Beskrivelse av eiendommen

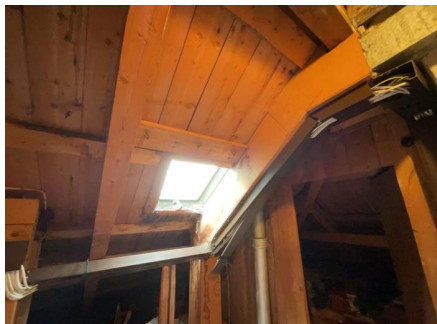
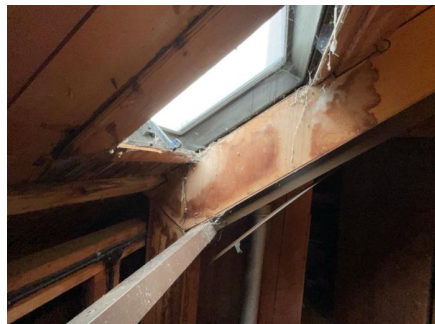
Dårlig ventilasjon av loftet, ingen synlige lufteåpninger ved raft eller andre steder.
Råte i området rundt takvinduet.
Fuktskjolder i undertak og rundt gjennomføringer av pipeløp, kanaler og lufterør.

Råte. Fuktskjolder.

Det kan ikke utelukkes utbedringer av takkonstruksjonen mht. fuktskjolder.
Bedre ventilasjon må etableres.

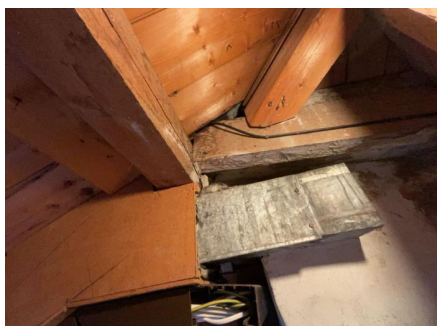
Fuktskjolder.

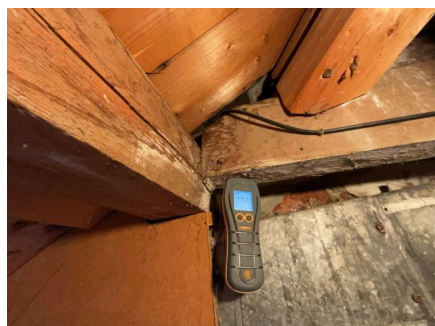
Fuktskjolder. Protimeter fuktapparat ga ingen unormale utslag her.

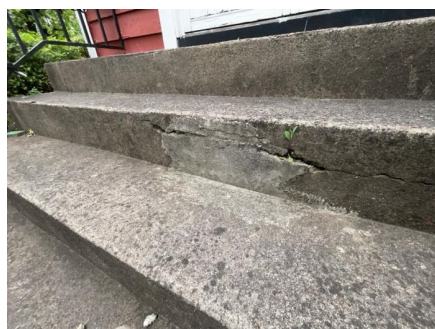
Utetrapp på baksiden av huset.

Sprekkdannelser. Malingsavskalling. Rust. Mose.

Sprekkdannelse

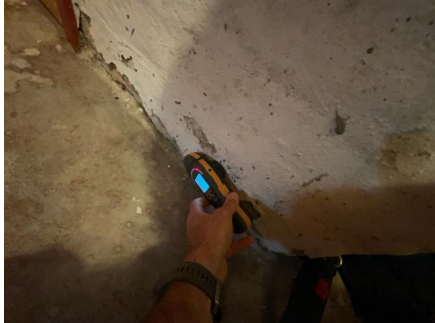
- Det er påvist indikasjoner på noe fuktgjennomtrenging i kjellergulv.
- Det er påvist indikasjoner på noe fuktgjennomtrenging inn i kjellermur.

Protimeter fuktapparat gjorde utslag på innside av grunnmur og nederst på murte skillevegger i kjeller.

Protimeter fuktutslag gjorde utslag flere steder i kjeller.

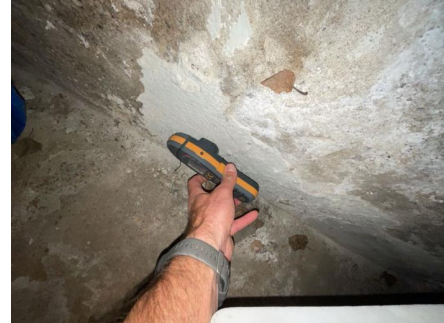
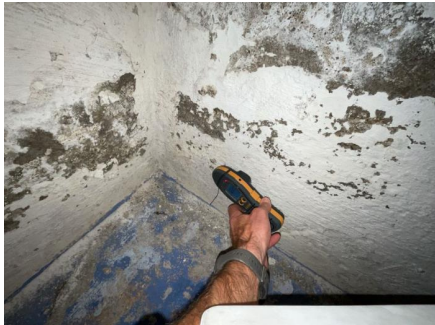
Protimeter fuktutslag gjorde utslag flere steder i kjeller. Synlig saltutslag og avskalling av grunnmur.

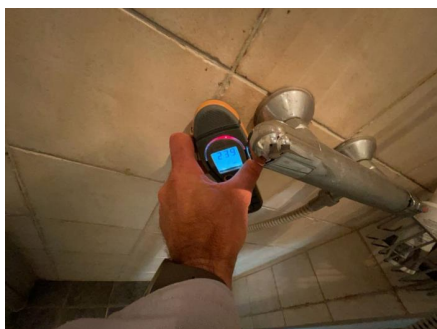
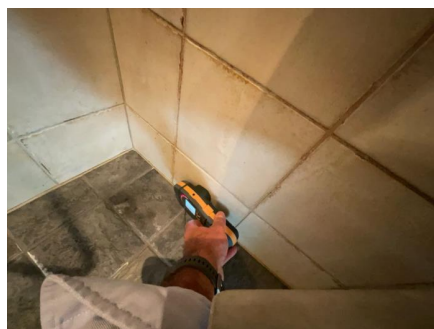
Fuktsøk med Protimeter fuktapparat.

Oppussing må påregnes. Kostnadsvurdering er gitt under øvrige punkter for våtrommet.

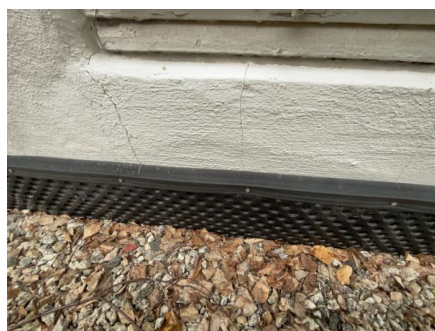
Små sprekkdannelser.

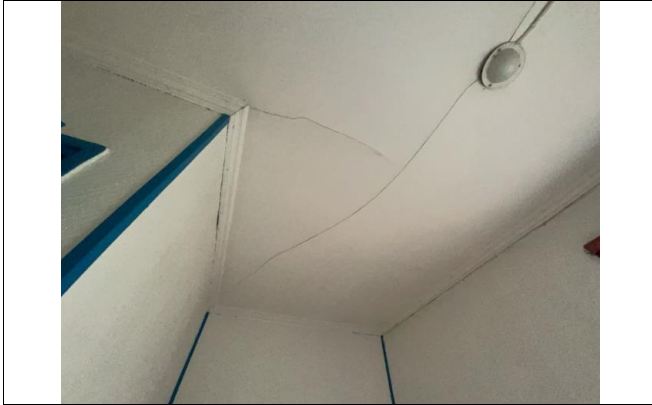
Sprekker i himlingsflate over trapp i 2.etg.

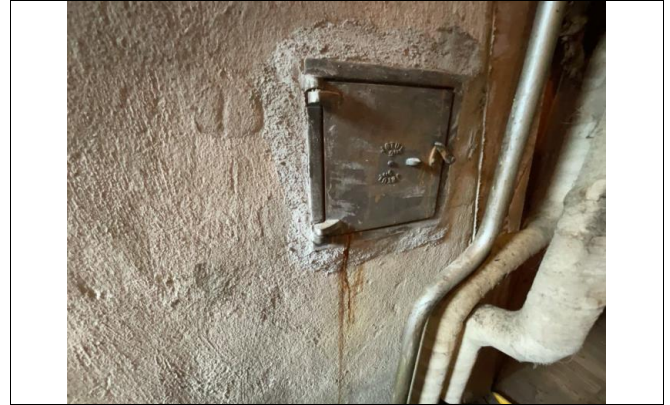
Drypp fra feieluke i pipe på loft.
