Skoguls vei 5

1349 Rykkinn · Bærum kommune

Skoguls vei 5, 1349 Rykkinn

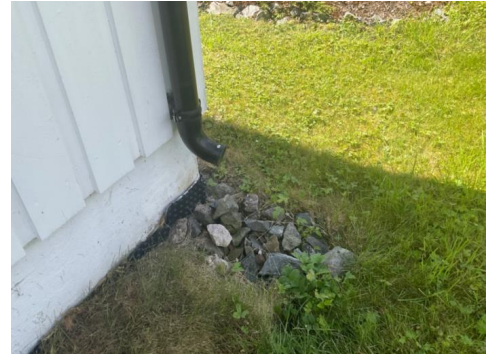
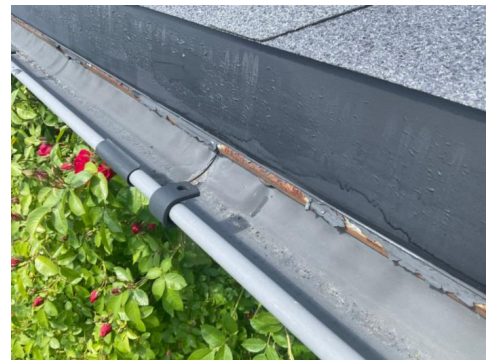
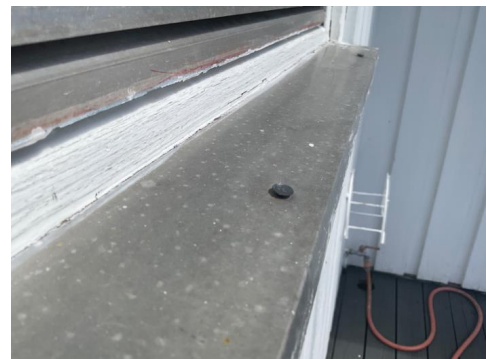
Rust og slitasje er registrert.

Eldre takrenner, nedløp og beslag kan være mer utsatt for slitasje, lekkasjer og svekkelse.

Vedlikehold og utbedringer av påviste avvik må påregnes.

Implementering av regelmessig vedlikehold, inkludert rengjøring og fjerning av eventuelle blokkeringer eller rusk.

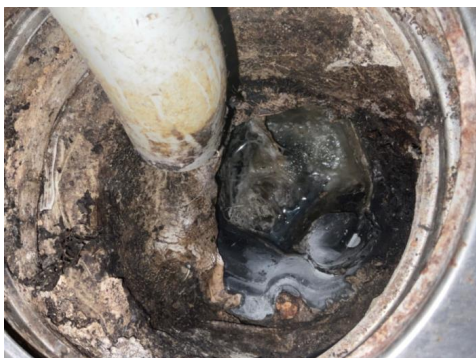
1. ETASJE > BAD

TG 2 Sluk, membran og tettesjikt

Utførelsen av slukmansjett og membran er uoversiktlig, og det kan følgelig derfor ikke vurderes sikkert om løsningen er fullgod og vannsikker mot lekkasjer.

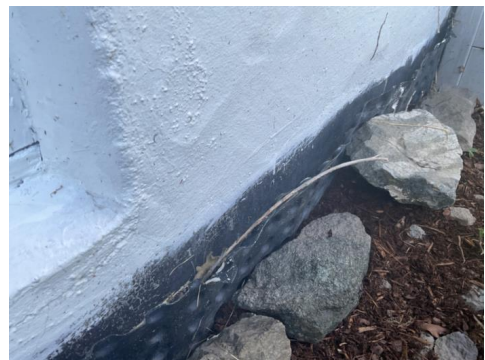
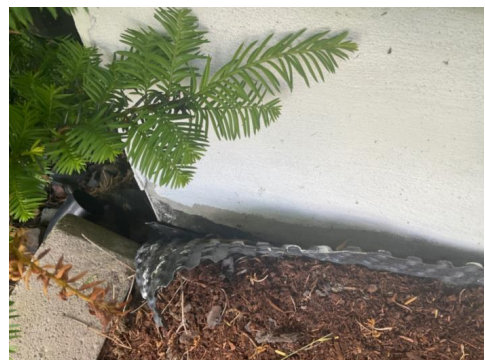
TG 2 Grunnmur og fundamenter

Grunnmuren antas å være i leca lettklinkerblokker.

Riss ved siden av inngangsparti registrert. Årsak er ukjent. Det kan skyldes jordtrykk, bevegelse, tidligere setninger.

En del vegger i kjelleren er utforede, noe som gjør det vanskelig å vurdere grunnmuren direkte for eventuelle riss, sprekkdannelse etc.

Overvåk riss for forandringer. Nærmere undersøkelser anbefales.

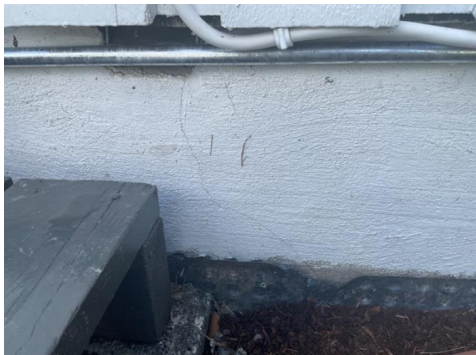
TG 2 Terrenforhold

Vannansamlinger nær grunnmuren kan øke risikoen for fuktinntrenging og potensielle skader på grunnmuren og bygningens fundament.
