Toppåsveien 64

1352 Kolsås • Bærum kommune

Nøkkelinformasjon

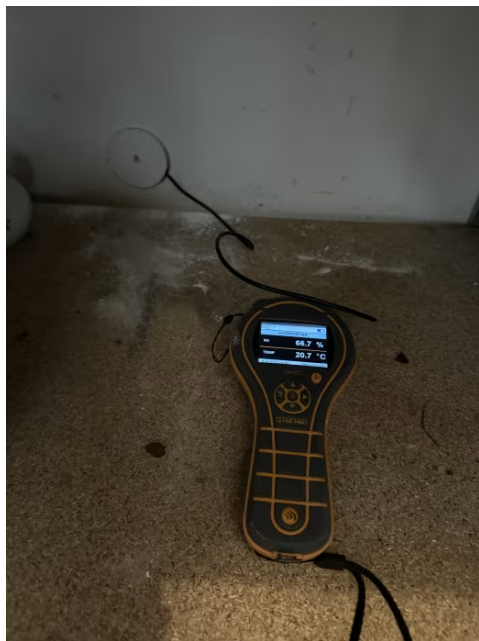
6.5 Rom under terreng

Måler 66.7% relativ fuktighet i utlektet vegg, hvilket er ok.

Ved måling av relativ fuktighet i hulrom ved hulltaking, måles det et fuktinnhold som er under faregrensen for utvikling av skader.

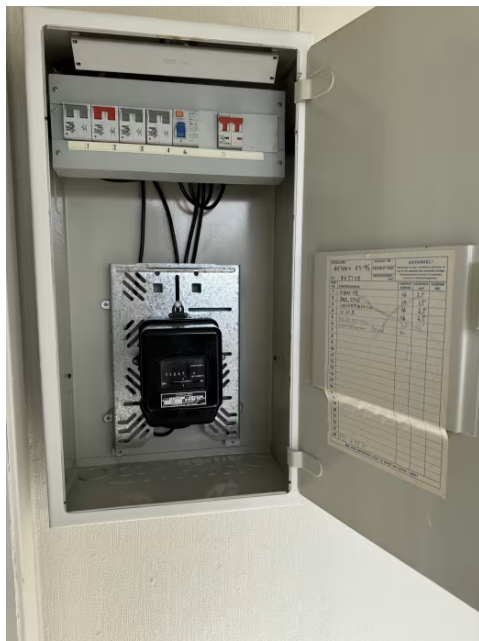
6.25 Elektrisk: Hybel

Sikringskap i hybel.

Kostnader kan påløpe.

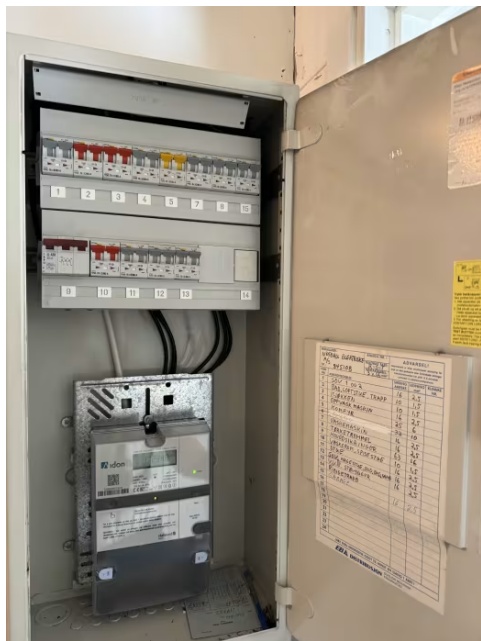
6.26 Elektrisk

Sikringskap i hoveddel.
