# Fyllingsveien 31

5160 Laksevåg · Bergen kommune

# Tilstandsrapport

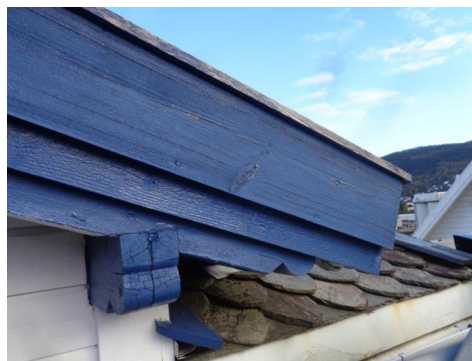
Noe skitt og mose på regnbord og vindskier.  
Stedvis slitt og oppsprekk på vindskier og regnbord.  
Enkelte nedløp er ikke ført ned til bakke.

Noe oppsprekk på vindskier.

• Overvåk tilstanden jevnlig. For å få tilstandsgrad 0 eller 1 må beslag/renner/nedløp skiftes ut, men tidspunktet for når dette er nødvendig er vanskelig å si noe om.

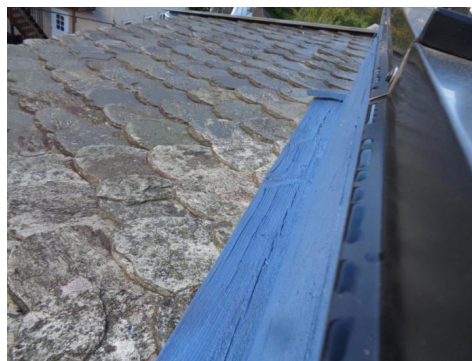
Regnbord med oppsprekk.

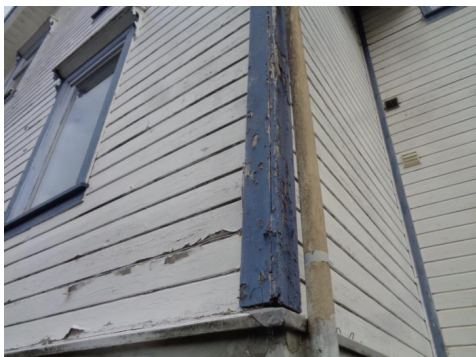
Eldre nedløp.

Nedløp må føres helt ned til bakke og føres bort fra bygget.

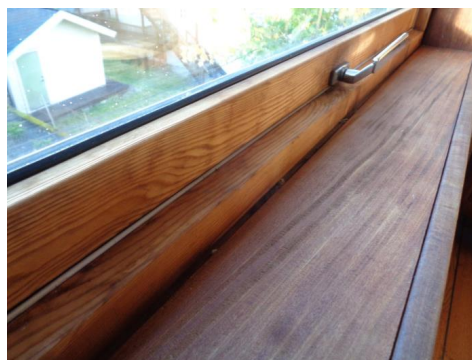
- Det er påvist at enkelte vinduer er vanskelig å åpne/lukke.
- Det er påvist avvik rundt innsettingsdetaljer.
- Det er påvist tegn på innvendig kondensering av enkelte vindusglass.
- Karmene i vinduer er slitte og det er sprekker i trevirket.

Mellomrom mellom foringer og karmen.

- Vinduer må justeres.
- Det må påregnes noe vedlikehold og at enkelte vinduer må skiftes ut.
- Det må foretas lokal utbedring.
- Det bør gjøres tiltak for å lukke avviket.
- Kondensering på enkelte glass har medført fuktskader i treverk som kan medføre utskiftningsbehov av enkelte vinduer.

Vinduene må vurderes og evt skiftes.

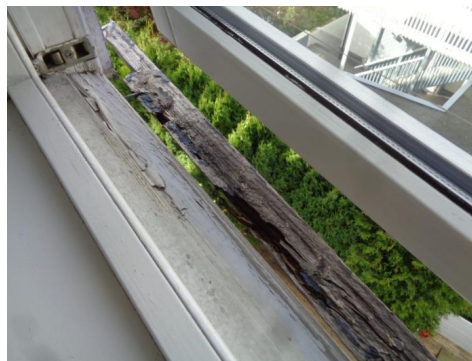
Løst og dårlig regnbord på vindu på kjøkken 2. etasje. Råteskader på dette.

Løs og råteskade på regnbord. Vindu må kanskje skiftes.

Det må skiftes regnbord til vindu med råteskade på dette. Vinduet må vurderes å skiftes.

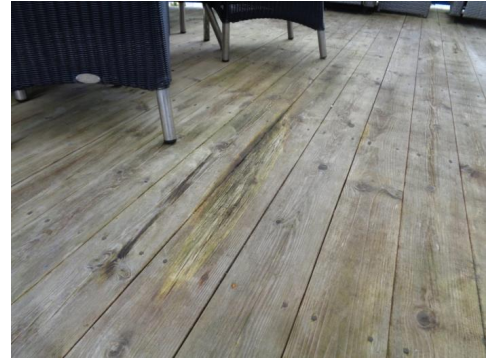
Råteskade på terrassebord.

Det er råteskade på et terrassebord på altan i 2. etasje.

Lokal utbedring av avvik.

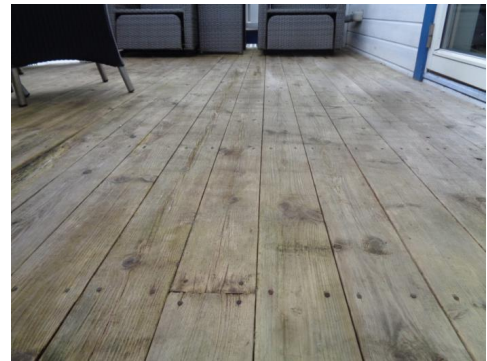
Det er noe oppsprekk på terrassebord.

Lite åpning mellom terrassebord. Noe oppsprekk i bord.

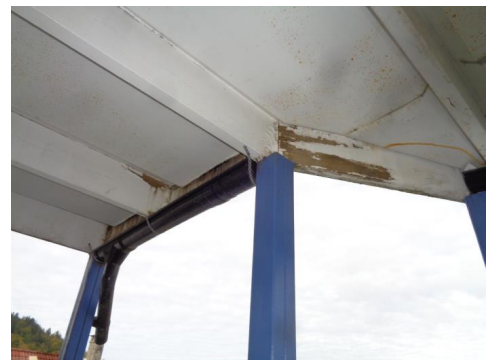
Malingsavskalling som tyder på fukt mellom altanene.

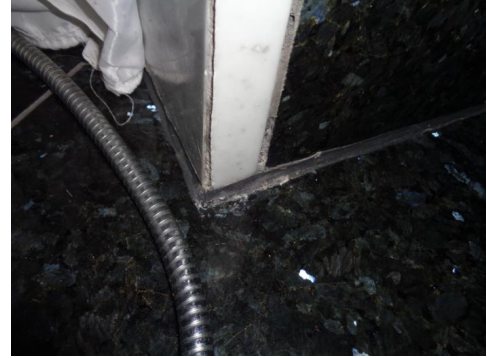
- Det er påvist at flisfuger har riss/sprekker.
- Det er påvist at høydeforskjell fra topp slukrist til gulv/synlig topp membran ved dørterskel er mindre enn 25 mm.
- Det er påvist at noen fliser har bom (hulrom under).

Sprekk i fuger og slitt fuger.  
Stedvis bom på fliser

Noe dårlige fuger med sprekk i.

- Fuger bør skiftes ut.
- Slike riss/sprekker kan indikere bakenforliggende fuktskader, og konstruksjonen bør observeres jevnlig for å vurdere utvikling.
- Det må foretas utbedring av fallforhold.

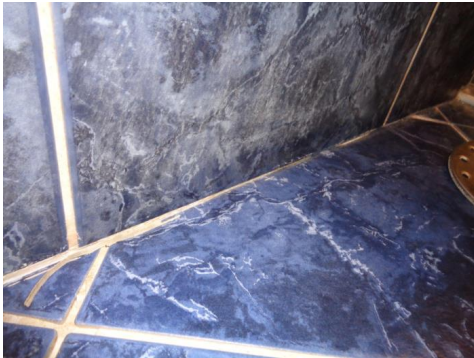
Dårlige fuger.

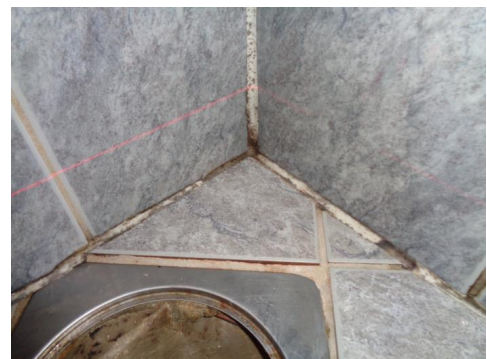
- Det er mulighet for at det kan forekomme vannlekkasje på våtrommet hvor vann ikke vil gå til sluk.
- Det er påvist at noen fliser har bom (hulrom under).
- Det er påvist avvik i fallforhold til sluk i forhold til krav i forskrift på byggetidspunktet.
- Svertesopp er registrert

Svertesopp i fuger.

- Påviste skader må utbedres.
- Overflater må utbedres eller skiftes.
- Det må foretas utbedring av fallforhold.
- Overflater må rengjøres.
- Det bør etableres avrenning inn til sluk for hele våtrommet.

Det må etableres sluk i nedre del av badet for å unngå skader ved evt lekkasje på badet.
