Symreveggen 2

2208 Kongsvinger · Kongsvinger kommune

Symrevegen 2, 2208 Kongsvinger

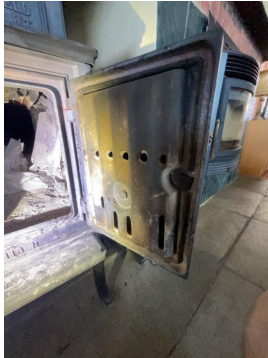
Tettetråden mangler på vedluke

Tettetråder monteres. Ofte er det ikke deler å få til eldre "ikke-rentbrennende" ovner og ildsted kan evt. fjernes eller skiftes ut (estimat vurdert for billigste alternativ- fjerning og montering av ildfaste plater og tettetråd)

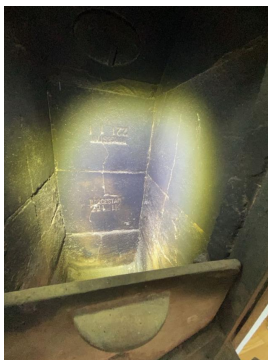
Sprekker i ildfast stein inv. i vedovn

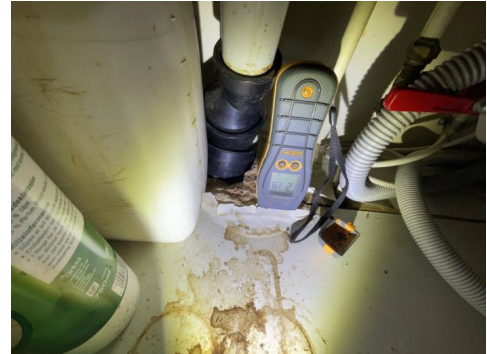
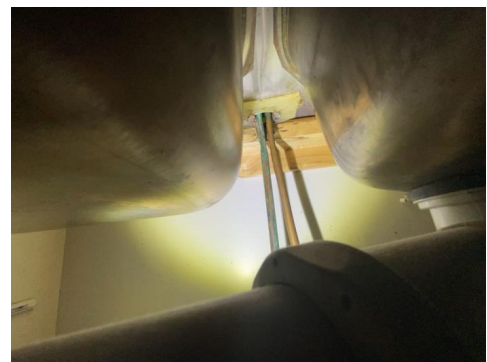
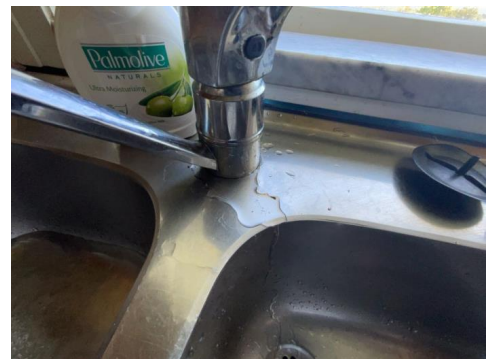
- Overflater og innredning: Det er påvist fuktskjolder/svelling i bunnplate i benkeskap. Det er registrert lekkasje fra oppvaskkum eller blande batteri. Det er lekkasje ved svingtut på blande batteri ved åpen kran- bunnplaten har svellet og var noe fuktig ved måling. Ikke funnet lekkasje på vannlås (men hadde noen rennestriper) så muligens stammer dette fra lekkasjen på batteriet (det er en del irr på røret opp til batteri). Naturlige bruksslitasje samt litt oppsprukken fuge mellom benk og flisfelt. Konsekvens/tiltak: Lekkasje må tettes. Strakstiltak nødvendig. Kostnadsestimat: Under 10 000.

Lekkasje ved "svingtut" på blandebatteri ved åpen kran

- Lekkasje må tettes. Straktiltak nødvendig.

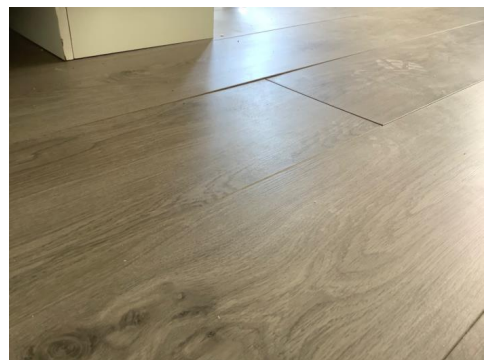
Glipper i langsgående skjøt laminatgulv ved pipe.

Det er ikke behov for umiddelbar utskifting av gulv da de fungerer med avviket, men gulvene må byttes for å oppnå et fagmessig resultat.

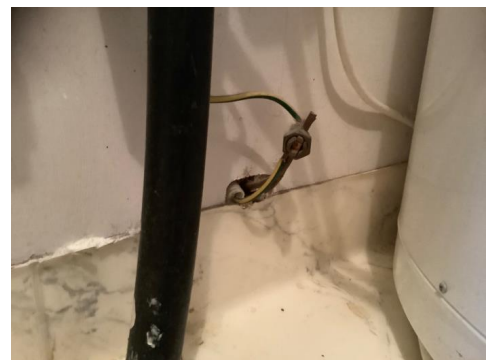
Jordingskabel tatt ut av vegg. Åpent hull inn i vegg.

Det anbefales ved eventuelle planer om ombygging/rehabilitering av våtrom å få etablert en løsning med vannfordelingsskap som ivaretar eventuelle lekkasjer. Rommet fungerer med avviket.

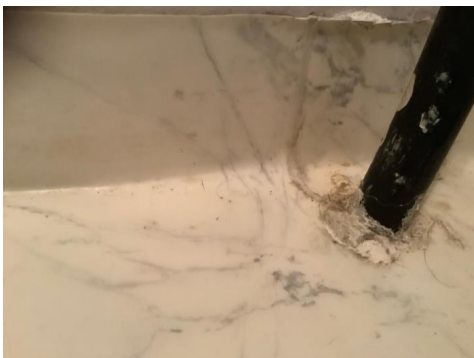
Rørgjennomføring fuget. Ingen synlig sveiset kappe rundt rør.

- Overvåk konstruksjonen jevnlig. For å få tilstandsgrad 0 eller 1 må løsningen utbedres, men tidspunktet for når dette er nødvendig er vanskelig å si noe om.
- Løsningen/utførelsen rundt rørgjennomføringer gir fare for fukt inn i konstruksjoner.

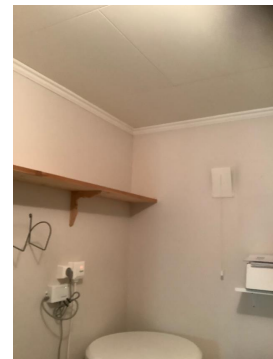
Naturlig avtrekk vaskerom.

- Elektrisk avtrekksvifte bør monteres for å lukke avviket.

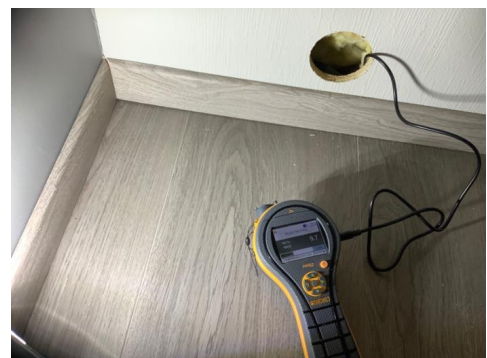
Det er foretatt hulltaking og fuktkontroll i vegg fra kontor mot vaskerom. Det er ingen unormale verdier påvist.

Fuktkontroll fra kontor mot vaskerom.

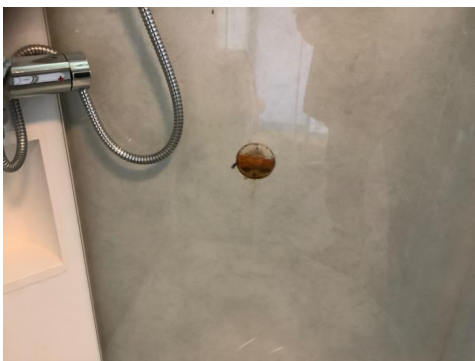
Hull i vegger i våtsone etter skruer/installasjoner.

Det er ved eventuell lekkasje i vannrør og sprut bak kabinett risiko for at vann trenger inn i veggplatene. Det bør sjekkes om det er flere slike hull bak kabinettet og eventuelt tette hullene med silikon.

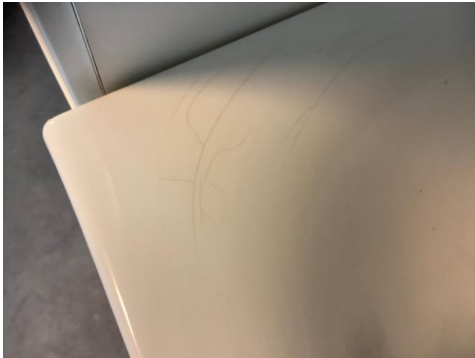
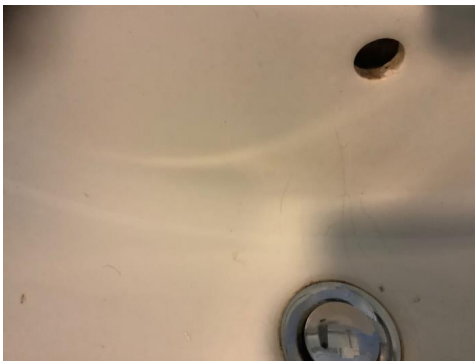
Riss i servant.

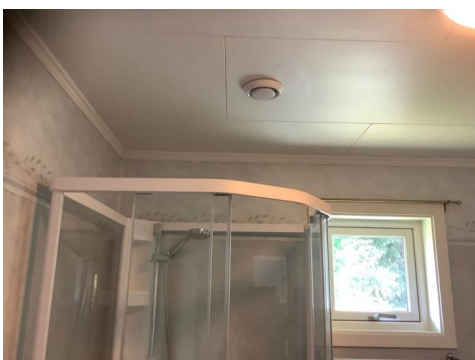
Ventilasjon i himling på bad.

- Elektrisk avtrekksvifte bør monteres for å lukke avviket.

Det bør undersøkes om avtrekksvifte på loftet er koblet ut, eller om den er defekt.

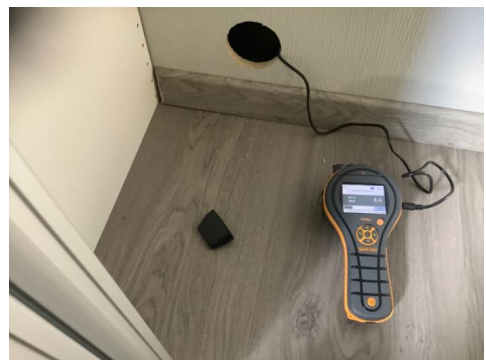
Det er foretatt hulltaking og fuktkontroll i vegg fra soverom mot badets våtsone. Det er ingen unormale verdier påvist.

Fuktkontroll fra soverom mot bad.

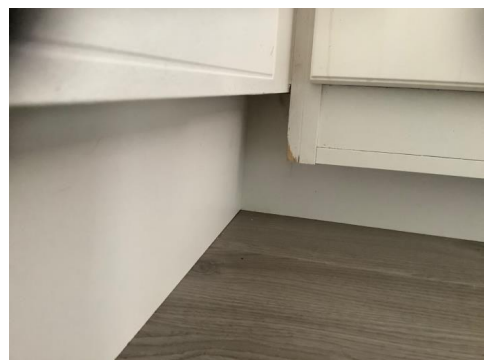
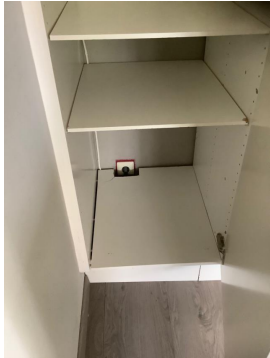
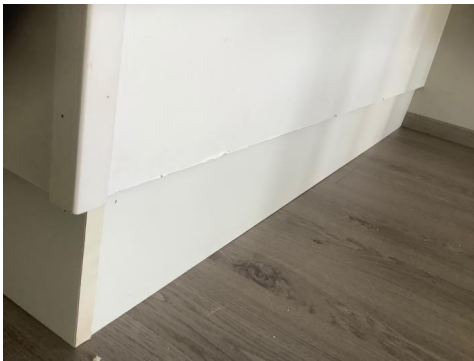
Det er påvist skader/mangler ved kjøkkeninnredning. Kjøkkenet fungerer med avviket. Estimert kostnad er for utbedring av skader punktvis lokalt.

Skader kjøkkeninnredning

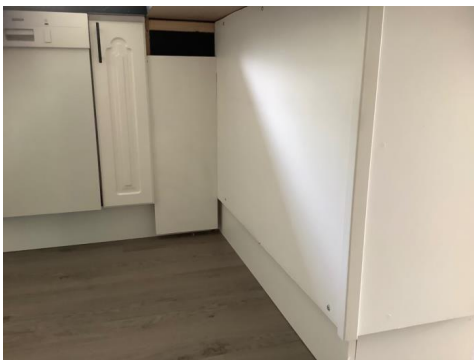
Foring/dekkside falt ned

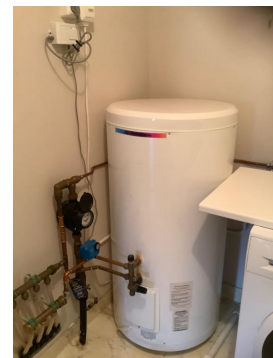
Varmtvannstank fra byggeår.

Det anbefales å bytte bereder da det er risiko for plutselig lekkasje pga alder.

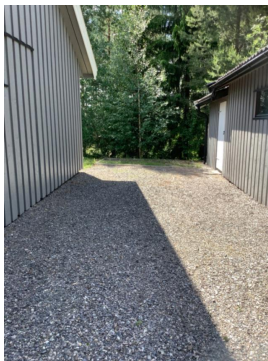
Der er fall inn mot husvegg.

Noe høye grusmasser inn mot kledning på byggene bør fjernes slik at det ikke oppstår fuktskader på kledning.
