Sandakerveien 199

3519 Hønefoss · Ringerike kommune

DETTE MÅ
DU VITE

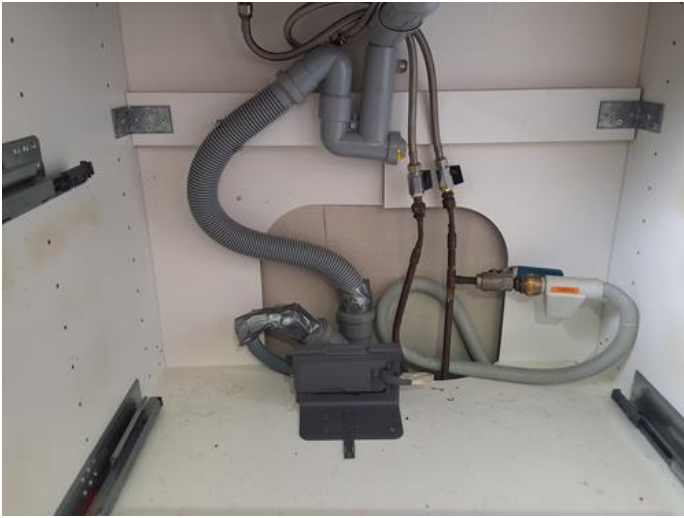
Kjøkken - [Røropplegg i kjøkkenbenk]

TG 2 Vannrør tilknyttet kjøkkenet er vurdert til å ha en alder som tilsier at anbefalt brukstid er passert. På bakgrunn av alderen er det grunn til å varsle om risiko for skjulte avvik,

TG 2	Vannrør	Vannrør tilknyttet kjøkkenet er vurdert til å ha en alder som tilsier at anbefalt brukstid er passert. På bakgrunn av alderen er det grunn til å varsle om risiko for skjulte avvik, svekket funksjon, usikker restlevetid eller lignende forhold som utvikles over tid.
	Overflater himling	Takplater i himling har tegn på elde, og det observeres noe sjoldemerker i himling. Tiltak kan vurderes.
	Avløpsrør	Deler av avløpsrør tilknyttet kjøkkenet er vurdert til å ha en alder som tilsier at anbefalt brukstid er passert. På bakgrunn av alderen er det grunn til å varsle om risiko for skjulte avvik, svekket funksjon, usikker restlevetid eller lignende forhold som utvikles over tid.
