# Eventyrveien 49

1391 Vollen • Asker kommune

## TILSTANDSRAPPORT

Takstmann: Geir Pedersen Takstdato: 27.05.24

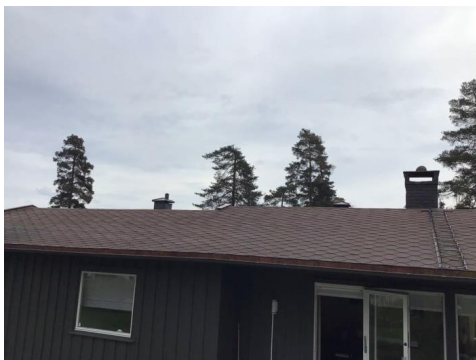
- Tidspunkt for utskiftning av takteking nærmer seg.
- Overvåk tilstanden jevnlig. For å få tilstandsgrad 0 eller 1 må tekkingen skiftes ut, men tidspunktet for når dette er nødvendig er vanskelig å si noe om.

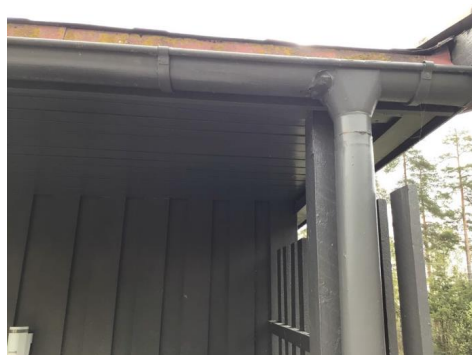
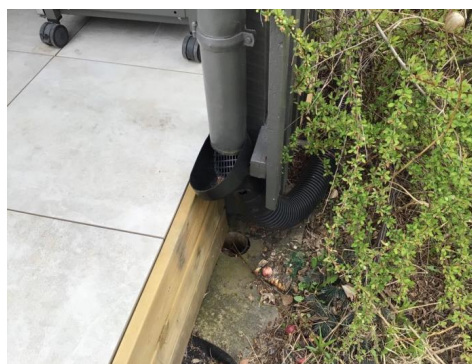
### Nedløp og beslag

Takrenner og nedløpsrør i lakkert metall. Beslag hovedsakelig i plasttrukket stål og malt metall. Taknedløp ved terrasse er lagt i rør vekk fra bygningskroppen. Vippeutkast ved nord østre hjørne

- Overvåk tilstanden jevnlig. For å få tilstandsgrad 0 eller 1 må beslag/renner/nedløp skiftes ut, men tidspunktet for når dette er nødvendig er vanskelig å si noe om.

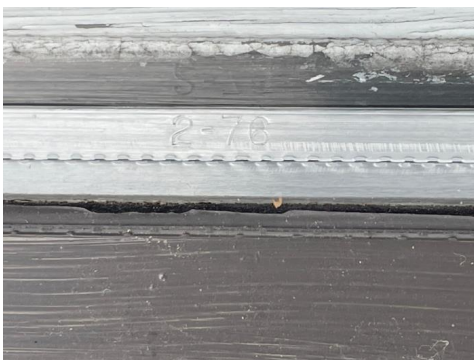
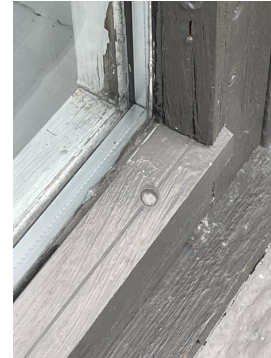
## ! TG 2 Vinduer

Isolerglassvinduer hovedsakelig fra byggeår, enkelte vinduer fra nyere tid ( bad 1 etg og soverom 1 etg)

- Det må påregnes noe vedlikehold og at enkelte vinduer må skiftes ut.

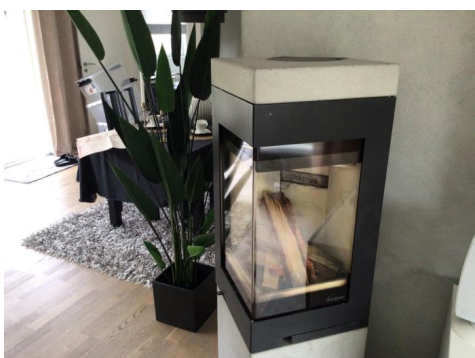
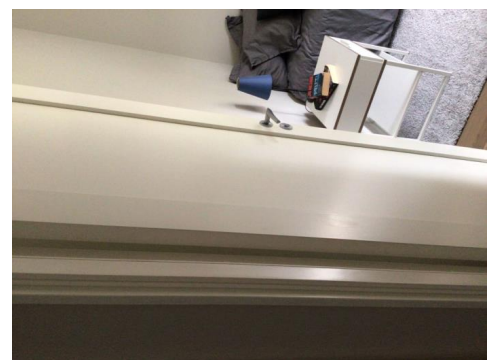
Mursteinspipe fra byggeår.  
Feieluke i u-etg.

Ny vedovn i stue 1 etg.

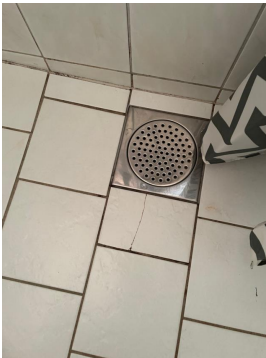
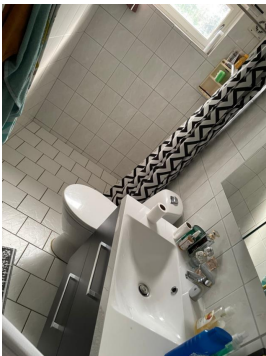
### UNDERETASJE (LEILIGHET) > BAD

- Våtrommet må totalrenoveres. Alle forhold med tettesjikt, våtsone, sluk m.m. må dokumenteres.

Kostnadsestimat: 100 000 - 300 000

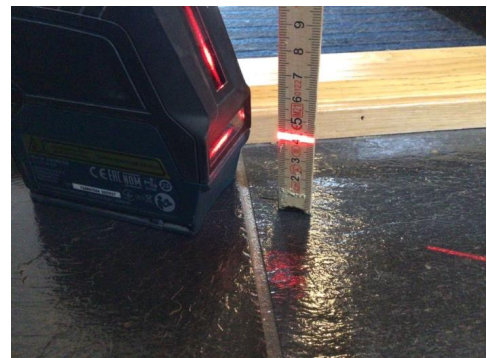
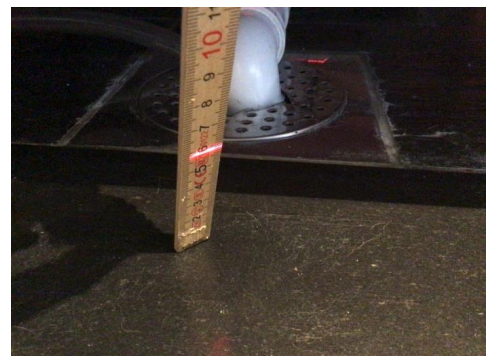
Det er påvist at høydeforskjell fra topp slukrist til gulv/synlig topp membran ved dørterskel er 25 mm. Fall fra underkant terskel til sluk er 2 cm og terskelhøyde på 15mm

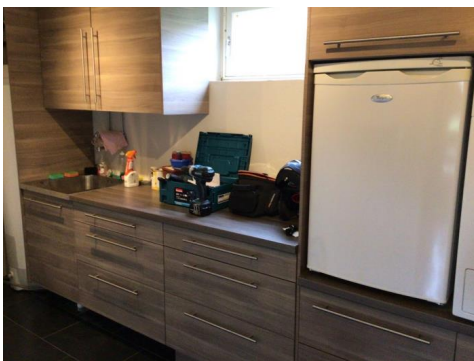
Vaskerommet er innredet med benkeplate i laminat, underskap og overskap, nedfelt utslagsvask og opplegg for vaskemaskin

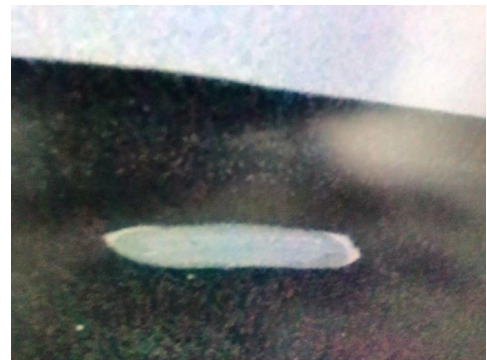
## TG 1 Sluk, membran og tettesjikt

Sluk i pvc med uttagbar vannlås.  
Fremvist bilder og dokumentasjon på produkt og utførelsen.

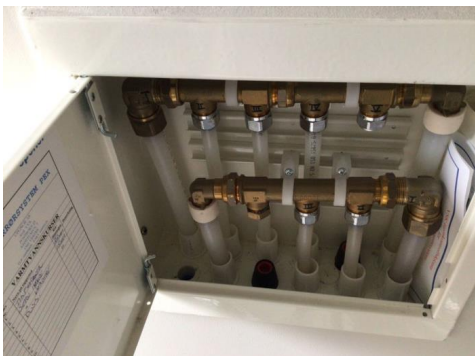
### ! TG 1 Tilliggende konstruksjoner våtrom

Vannskap med synlige rør i rør til bad.  
Ikke observert noe fukt fra rør.

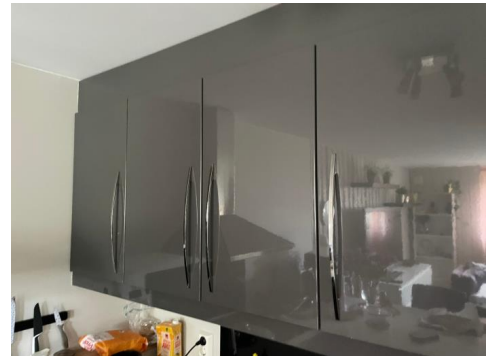
Kjøkkeninnredning med slette fronter, laminert benkeplate med nedsenket kum.  
Integrerte hvitevarer som komfyrtopp, komfyr og oppvaskmaskin.

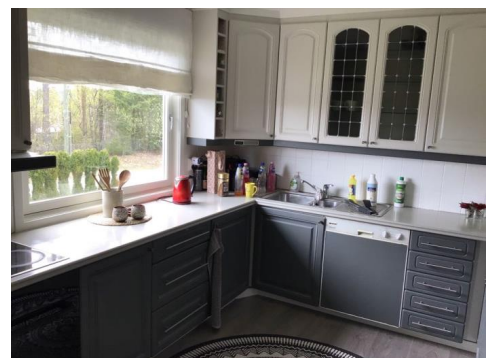
- Det er påregnelig med utskiftning/utbedringer av kjøkkeninnredningen.

Kostnadsestimat: 50 000 - 100 000

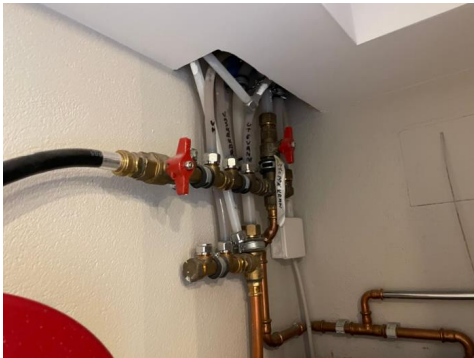
Eldre røropplegg til kjøkken. Det er lagt klart til rør i rør opp i kjøkkenbenk.

Hovedinntak for vann med vannmåler er plassert i vaskerom.

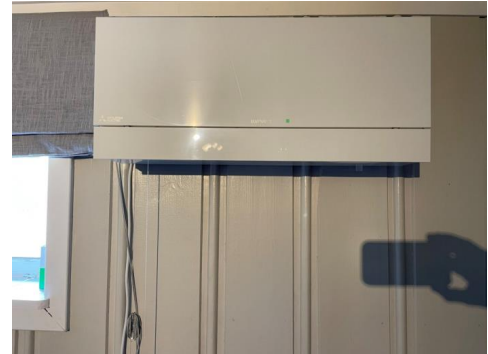
Naturlig ventilasjon luker på yttervegg. Mekanisk avtrekk på bad og kjøkken.

Balansert mini ventilasjonsanlegg i kjellerstue hoveddel.

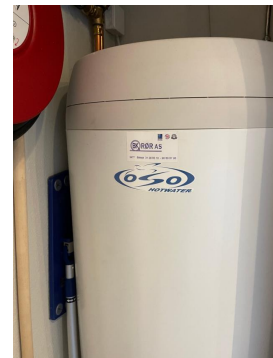
300 liters varmtvannstank fra 2013. Plassert vaskerom med sluk.

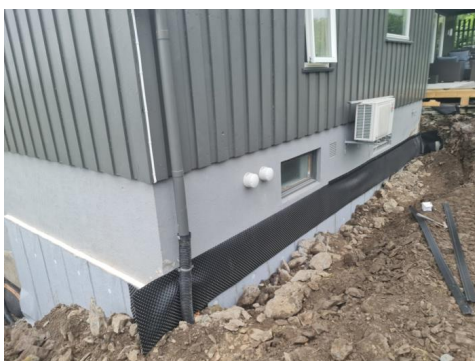
### TG 1 Drenering

Eier opplyser om at drenering av sørvegg ble utført i 2013. Ny drenering med isolasjonsplater (vegg nord og vest)

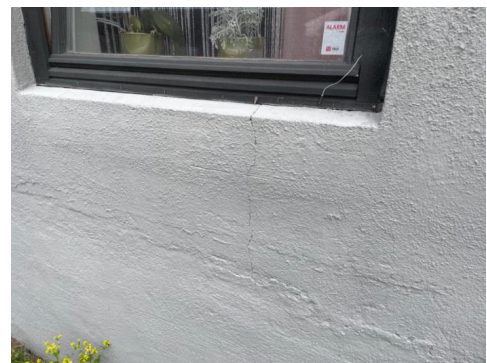
### TG 2 Grunnmur og fundamenter

Bygningen har grunnmur i lettklinkerblokker. Det er stripefundamenter av betong under grunnmur

- Det er registrert skråriss som er symptom på setninger.

- Det er ikke behov for utbedringstiltak.

**Kostnadsestimat: Under 10 000**

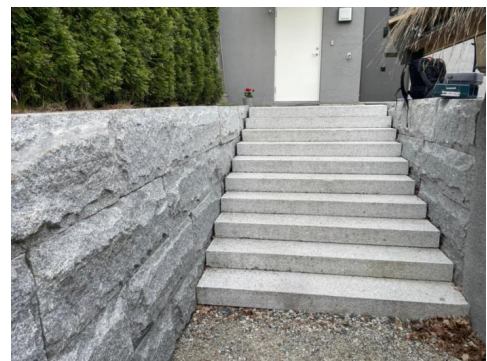
### TG 1 Forstøttningsmurer

Forstøttningsmur av naturstein.

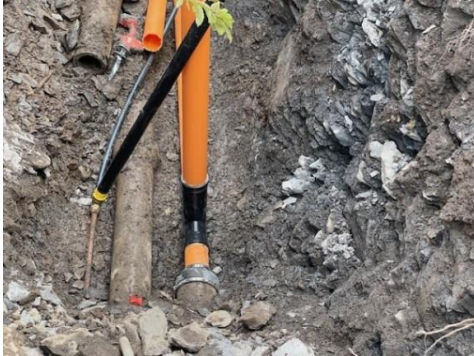
Tomten er opparbeidet med gruset innkjørsel, forstøttningsmur, beplantning, gressplen og terrasser

Ny vann og avløpsledning fra huset til tomtegrense, kum med stoppekran og stakepunkt.  
Rørfornyning soilrør
