Nærsnestangen 19

3478 Nærsnes · Asker kommune

Nøkkelinformasjon

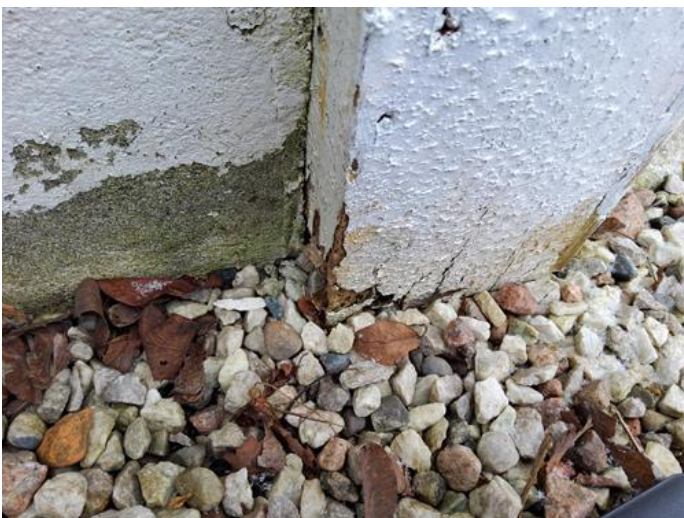
Beskrivelse - [Råteskader]

Belisting rundt garasjeport samt enkelte vindskier er råteskadet og bør utbedres.
