Øvre Høn terrasse 14A

EIE eiendomsmegling

Nøkkelinformasjon

Øvre Høn terrasse 14A, 1384 Asker

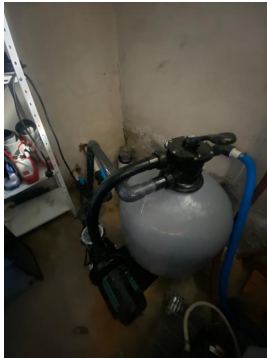
Nytt renseanlegg/pumpe for basseng

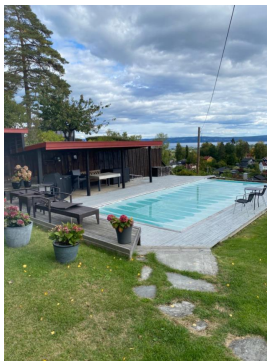
Terrasse med overbygg ved basseng etablert i 2020.

Basseng med terrasse

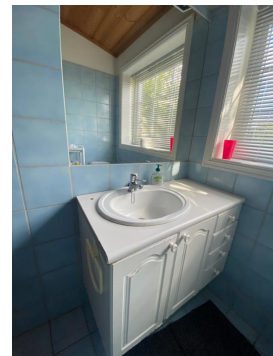
Ingen avtrekk, kun ventil i vindu og spalte under dør.

Riss i fuger i dusjsonen.

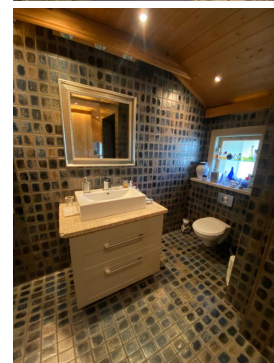
Badet er i daglig bruk og har ingen synlige symptomer på skader.

Antatt fra ca. 1980.

- Våtrommet må oppgraderes for å tåle normal bruk etter dagens krav.

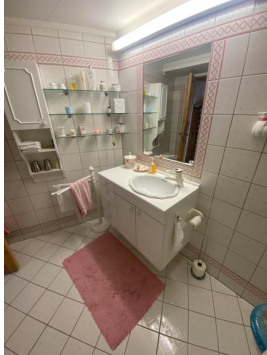
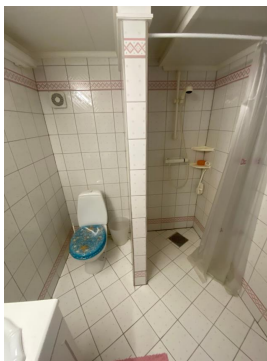
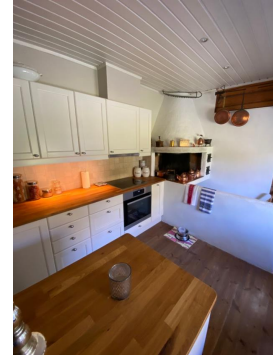
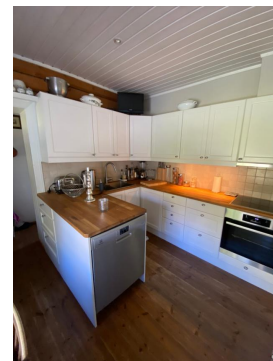
Antatt fra ca. 1990.

- Våtrommet må oppgraderes for å tåle normal bruk etter dagens krav.

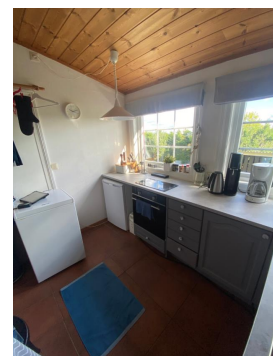
Kjøkkeninnredning med malte heltre fyllingsfronter, laminat benk, nedfelt kum, nedfelt platetopp med to koketopper. Integrrert stekeovn. Avsatt plass for kjøle/fryseskap. Ny benkeplate, kum og platetopp samt nymalte fronter i 2021.

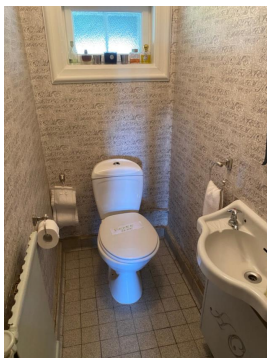
Toalettrom med fliser på gulv og tapet på vegger, med wc og servant.

- Det er påvist riss/sprekker/skader på toalett.
- Toalettrom mangler tilluftsventilering, f.eks. spalte/ventil ved dør.

- Det bør etableres tilfredsstillende tilluft til toalettrom, f.eks. luftespalte ved dør e.l.
- Skadet utstyr må skiftes/utbedres.
- Tiltak:

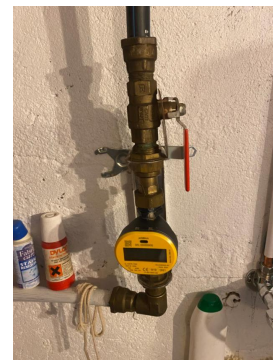
Innvendige vannledninger er av kobber, med innslag av enkelte plastrør.

- Mer enn halvparten av forventet brukstid er oppbrukt på innvendige vannledninger.
- Det er avvik:

- Det er ikke behov for utbedringstiltak.
- Det er ikke behov for utbedringstiltak siden anlegget fungerer i dag, men ut ifra alder kan skader plutselig oppstå på eldre anlegg.
- Ifm. oppgradering av våtrom vil det være naturlig med utskiftning av rør.

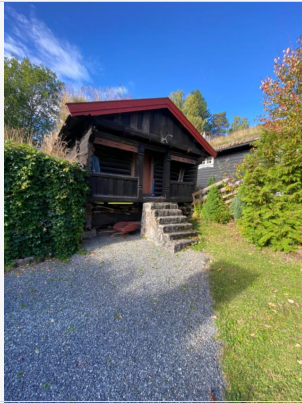
Stabbur

Gammelt stabbur i laftet tømmer, med saltak tekket med torv. Fundamentert på stein og trepilarer. Innvendig innredet med malt tregulv, malte plater på vegger og malt panel i himling. Malt trevindu med enkelt glass og sprosser. Malt tredør. Behov for vedlikehold innvendig.

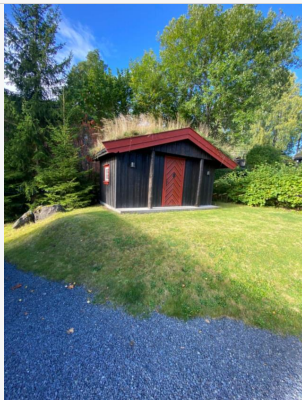
Redskapsbod med støpt betongsåle, vegger i bindingsverk med stående kledning, saltak tekket med torv. Malt boddør i trevirke og enkel dør på siden, samt koblet vindu i trevirke med enkle glass og sprosser. Ie
