Storskarvegen 14

5305 Florvåg • Askøy kommune

DETTE MÅ
DU VITE

Tilstandsrapport

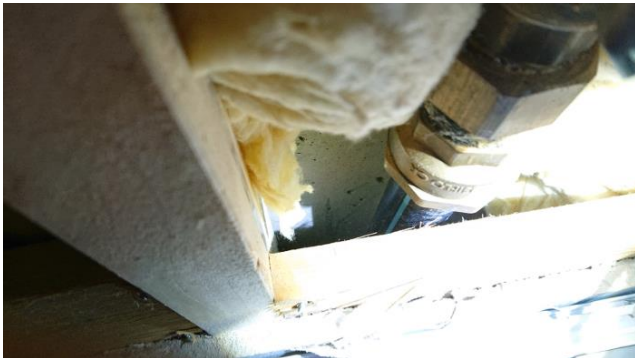
I vegg på stue/soverom mot nord bak dusjsone er det montert en stor luke for inspeksjon av stoppekran, fuktstopp m.m.
Det var her også mulig å kontrollere eventuelle skader etter fukt fra dusjområde. Ingen tegn som tyder på skader etter fukt.

Ingen tegn til fukt i motstående veggkonstruksjon bak dusjsone.
