Vikane 12

5304 Hetlevik · Askøy kommune

Nøkkelinformasjon

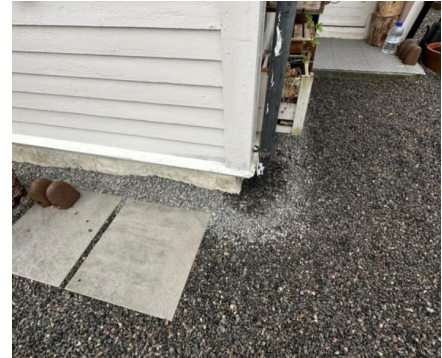
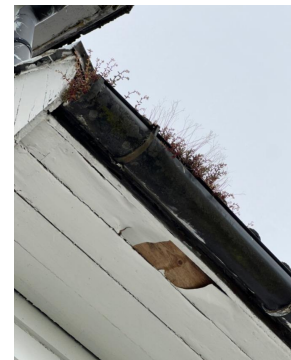
! TG 2 Veggkonstruksjon

Veggene har bindingsverkskonstruksjon fra byggeår. Fasade/kledning har liggende bordkledning.

- Det er påvist spredte råteskader i bordkledningen.

- Råteskadet trekledning må skiftes ut.

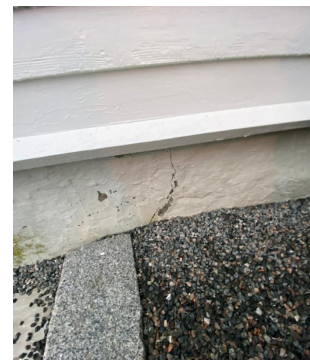
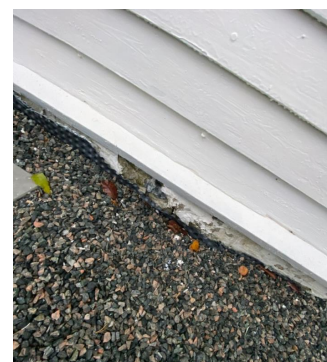
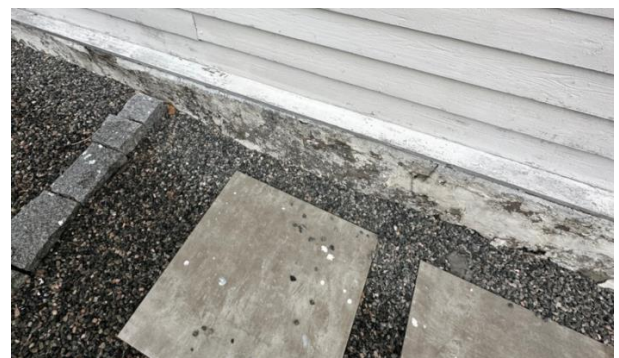
- Grunnmuren har sprekkdannelser.

- Påviste skader må utbedres.
