Askvegen 675

5307 Ask · Askøy kommune

DETTE MÅ
DU VITE

TILSTANDSRAPPORT

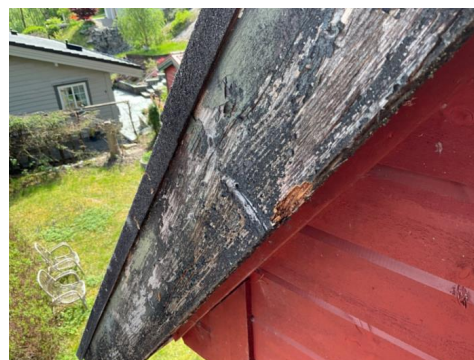
Vurdering av avvik:

- Det er påvist spredte råteskader i bordkledningen.

Konsekvens/tiltak

- Råteskadet trekledning må skiftes ut.

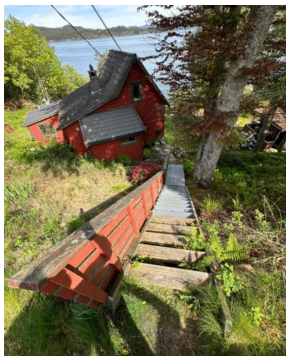
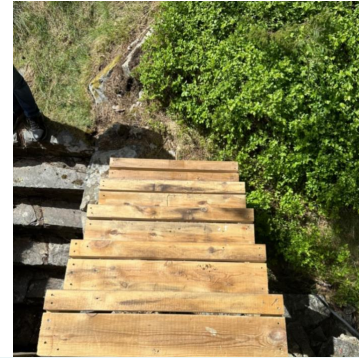
Vurdering av avvik:

- Rekkverk må monteres for å lukke avviket.
- Rekkverkshøyde må endres for å tilfredsstille krav på byggemeldingstidspunktet.

Kostnadsestimat: 10 000 - 50 000

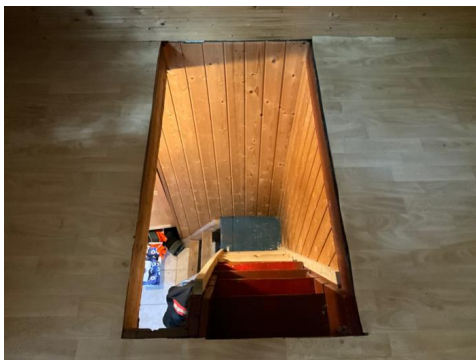
Vurdering av avvik:

- Rekkverk må monteres for å lukke avviket.
- Håndløper bør monteres, men det var ikke krav på byggetidspunktet.

Kostnadsestimat: 10 000 - 50 000
