Skjelvikvegen 80

5307 Ask • Askøy kommune

TILSTANDSRAPPORT

Takstmann: Kåre Andreassen Takstdato: 31.05.23 12:00

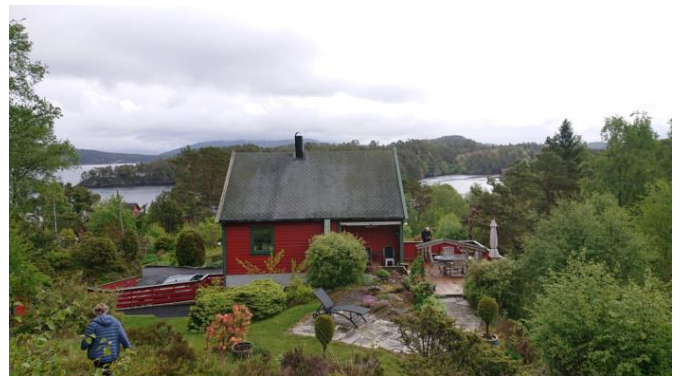
Mot vest.

Plast takrenner og nedløpsrør. Takrenner og nedløpsrør er ikke testet for lekkasjer.

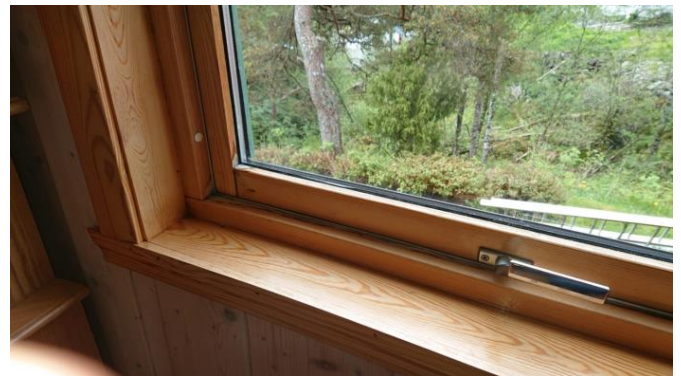
Enkelte vinduer har noen kondensskader i nedre karm.

- Karmene i vinduer er slitte og det er sprekker i treverket.
- Det er påvist tegn på innvendig kondensering av enkelte vindusglass.

- Det må påregnes noe vedlikehold og at enkelte vinduer må skiftes ut.
- Kondensering på enkelte glass har medført fuktskader i treverk som kan medføre utskiftningsbehov av enkelte vinduer.

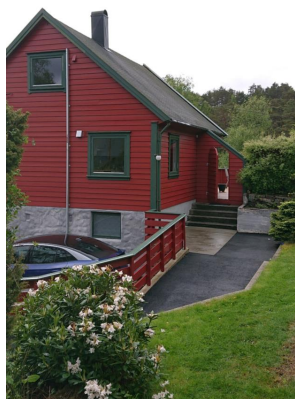
Støpte trapper i nordvest ved inngangsparti antatt fra byggeår.

Støpte plate i nordvest ved inngangsparti fra 2021.

Stolte trapper er i bra stand. Mangler håndreke på vegg.

- Rekkverk må monteres for å lukke avviket.

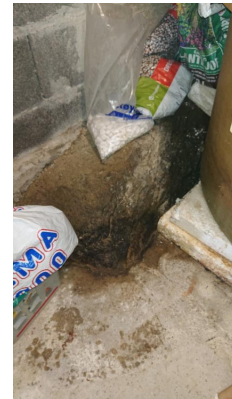
I rom for snurreddass er det stedvis synlig fjell under grunnmur og ved gulv med synlig fukt.

Synlig fukt på fjell i rom for snurreddass.

- Det påviste fuktnivå gir grunn til å overvåke konstruksjonen jevnlig for å se utvikling over tid, og eventuelt foreta tiltak for å unngå fuktskader.

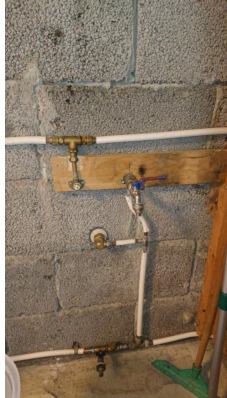
Vannledninger i kobber med plastkappe.

- Det er ikke behov for utbedringstiltak siden anlegget fungerer i dag, men ut ifra alder kan skader plutselig oppstå på eldre anlegg.
