Fagerstrandveien 49

1368 Stabekk · Bærum kommune

Tilstandsrapport

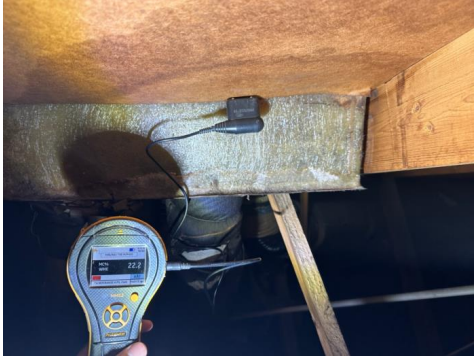
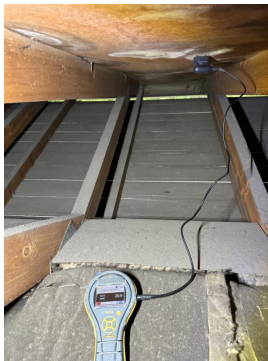
- Det er påvist fuktskjolder i undertak/takkonstruksjon.

Påvist fuktgjennomslag ved en luftpipeline og ved en annen flate med muggsøm. Yttertak med gjennomføringer er tettet høsten 2024. Stedvis skolder ved takstoler på undertak forøvrig.

Lekkasje på loft er under utbedring (utbedret årsak)

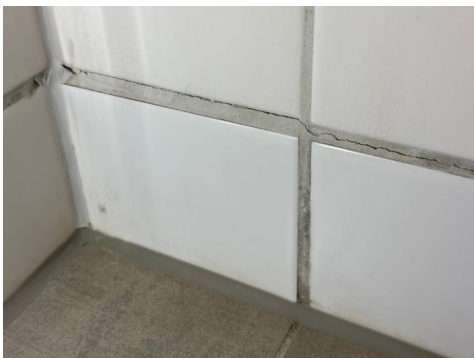
1. ETASJE > BAD 1ETG

- Det er påvist at flisfuger har riss/sprekker.
- Det er vindu/dør med ikke fuktbestandige materialer i våtsonen (ved vask, dusj, badekar, osv.), løsningen eller byggematerialet er uegnet

Riss/sprekker i horisontale fuger i nedkant av dusjsone.
Lufteluke under badekar er fuget igjen og hindrer inspeksjon under badekaret.

Riss/sprekker i nedre fliserad

- Uegnede materialer må fuktbeskyttes/utskiftes.
- Slike riss/sprekker kan indikere bakenforliggende fuktskader, og konstruksjonen bør observeres jevnlig for å vurdere utvikling.

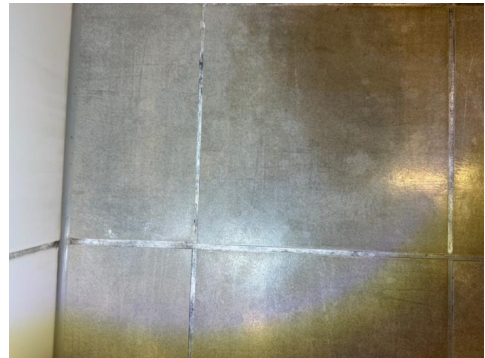
1. ETASJE > BAD 1ETG

- Det er påvist avvik i krav til høydeforskjell/fall-løsning på våtrommet.
- Det er avvik:

Kalkutslag i flisefuger i dusjsone.

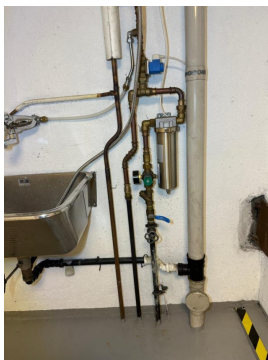
Kobberør fra byggeår

- Det er ikke behov for utbedringstiltak siden anlegget fungerer i dag, men ut ifra alder kan skader plutselig oppstå på eldre anlegg.

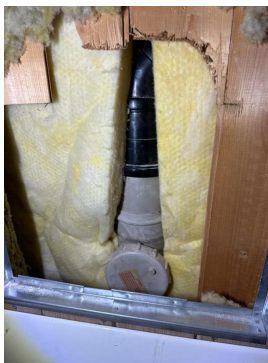
Avløpsrør bak luke i trapperom med stakeluke

- Det er ikke behov for utbedringstiltak siden anlegget fungerer i dag, men ut ifra alder kan skader plutselig oppstå på eldre anlegg.

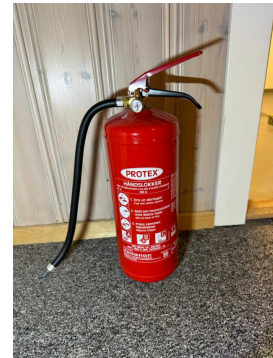
1 brannslukker i hver etasje

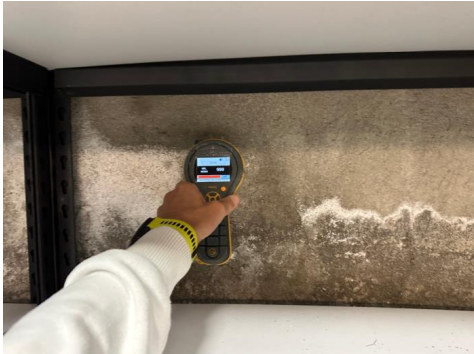
Fuktgjennomslag i kjellebod
