# Gamle Drammensvei 184

1365 Blommenholm · Bærum kommune

# Tilstandsrapport

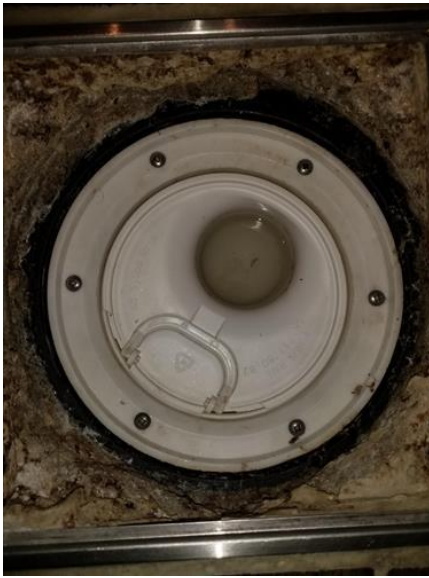
Membran, tettesjikt og overgang til sluk.	Det vurderes at det ikke er benyttet tilstrekkelig tettesjikt på våtrommet. Rommet tilfredsstillende ikke krav til fukt- og lekkasjesikkerhet. Tilstrekkelig tettesjikt bør etableres.
	Fukt i tilliggende konstruksjoner	Våtrommet har vegger av mur/betong og det er derfor ikke utført hulltaking/fuktmåling.  Det er derfor utført et overflatesøk med fuktindikasjonsinstrument. Instrumentet viser utslag som ikke helt kan utelukke at det er fuktskade i vegg/etasjeskilleren.

Membran, tettesjikt og overgang til sluk. - [Sluk bad underetasje ]

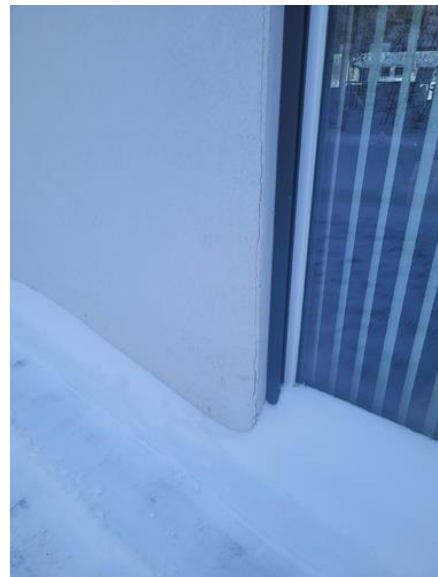
**TG 2** Fasader inkl. kledning | Fasaden har mindre sprekker/riss ved stue. Skader i overflate må utbedres.

Fasader ink. kledning - [Riss vegg ved stue]
