# Gamle Rykkinnvei 30

1349 Rykkinn · Bærum kommune

# Nøkkelinformasjon

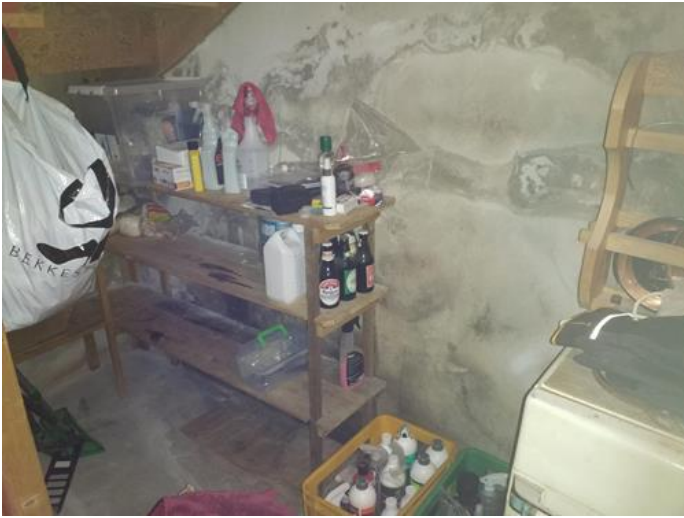
*Kommentar - [Saltutslag/fuktmerker på vegg i kjeller.]*

| | Fuktmerker / -symptomer i kjeller/underetg. Ink. eventuell krypekjeller og plate på mark | Det er observert saltutslag/kalkutslag på grunnmur. Tiltak for å stoppe fuktinnsig/vandring må påregnes. Ytterligere undersøkelser anbefales for å avdekke skadeårsak/-omfang og eventuelle følgeskader. |

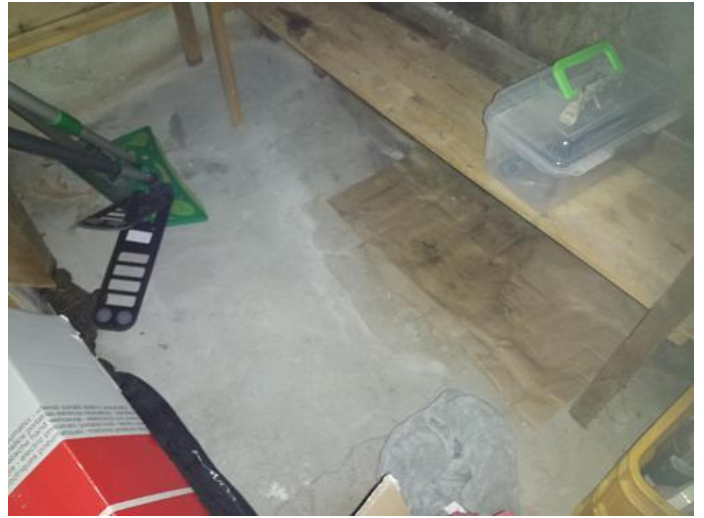
*Kommentar - [Saltutslag/fuktmerker i kjeller.]*

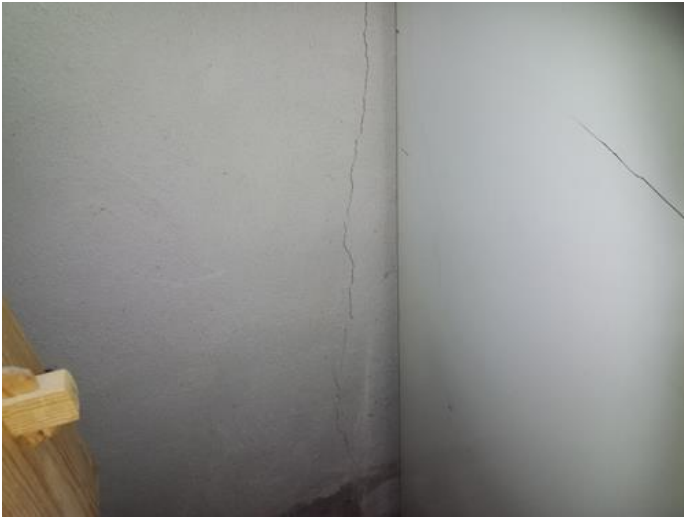
*Kommentar - [Sprekk i grunnmur.]*

| <b>TG 2</b> | Grunnmur | Det registreres riss/sprekker på grunnmur utenfor rom benyttet som kjellerstue. Eksakt årsak er ikke kjent. Krever oppfølging med jevnlig ettersyn. |

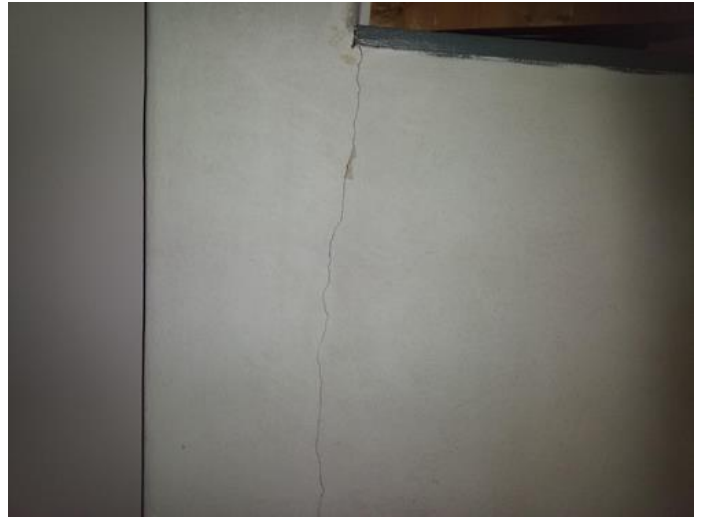
*Kommentar - [Sprekk i grunnmur i kjeller.]*

| | Overflater vegger | Det registreres mindre riss/sprekker på vegg i kjelleren som kan tyde på setninger eller jordtrykk. Oppfølging med jevnlig ettersyn anbefales slik at eventuelle tiltak kan iverksettes ved behov.<br><br>Fuktskjolder/-merker observert på vegger diverse steder. Tiltak for å stoppe fukt må påregnes. Risiko for skader i konstruksjonen. Ytterligere undersøkelser bør påregnes for å fastlegge eventuelle tiltak.<br><br>Brukslitasje på eggflater i rom benyttet som kjellerstue. Tiltak bør påregnes. |

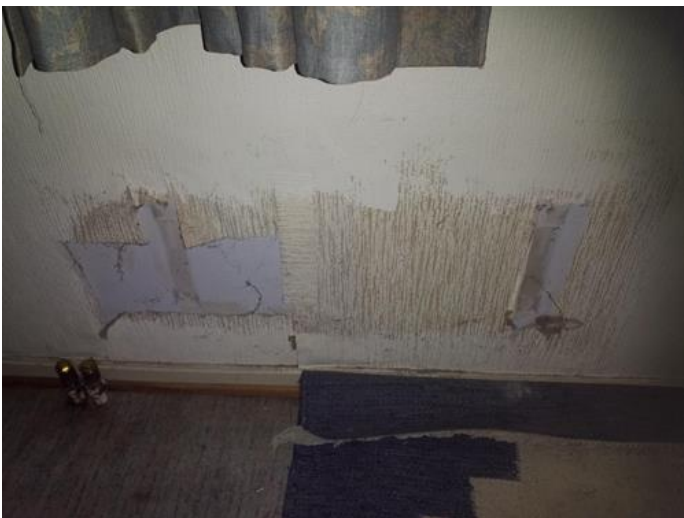
*Kommentar - [Slitasje på vegg i rom benyttet som kjellerstue.]*
