Staverhagan 8A

1341 Slependen • Bærum kommune

DETTE MÅ
DU VITE

Staverhagan 8A, 1341 Slependen

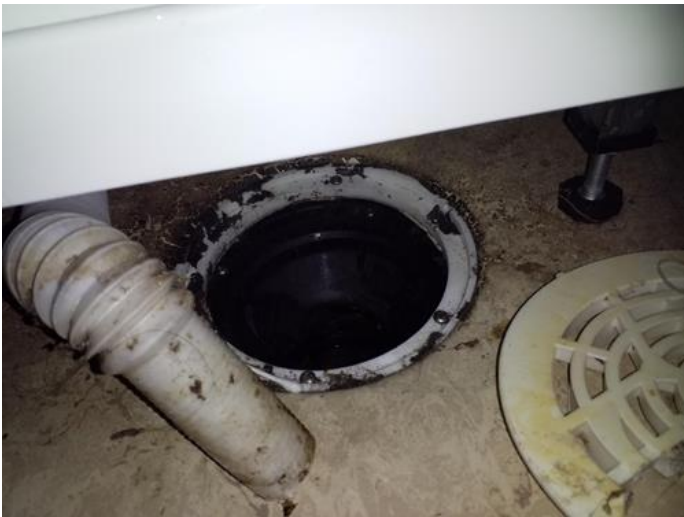
Overflater gulv	Gulvbelegg har sprekker og utettheter. Utbedring må påregnes. Sjablongmessig prisanslag: kr 10 000 - 50 000
Membran, tettesjikt og overgang til sluk.	Utførelsen med hensyn til bruk av slukmansjett og tettesjikt er usikker. Fukt i konstruksjon kan ikke utelukkes. Strakstiltak må påregnes. Sjablongmessig prisanslag gjelder utskifting av sluk. Sjablongmessig prisanslag: kr 10 000 - 50 000

Kommentar - [Sluk under dusjkabinett. Bad i underetasje.]
