Bjørnekollen 31

1344 Haslum · Bærum kommune

Nøkkelinformasjon

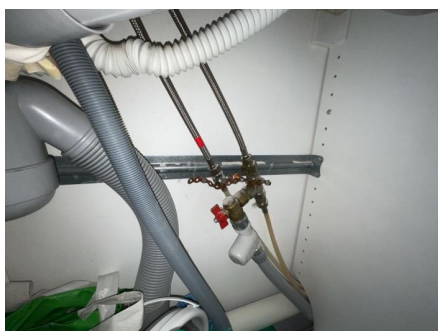
Rør på kjøkken.

Fordelerskap: I vegg på baderommet. Evt. lekkasjevann fra fordelerskap blir ledet til dreusspalte i vegg på baderommet. Det er frittliggende rørstrekk i underskap på kjøkken.

-Avvik mht. alder gjelder for eldre kobberør.

-Lekkasjestopper mangler. Ved lekkasje på kjøkken før stoppekraner må vanntilførselen til leiligheten stoppes i fellesområde i kjeller (ikke lokalisert).

- Det er ikke behov for utbedringstiltak siden anlegget fungerer i dag, men ut ifra alder kan skader plutselig oppstå på eldre anlegg.

Kostnadsestimat: Ingen umiddelbar kostnad
