Ekrekroken 67

1356 Bekkestua · Bærum kommune

DETTE MÅ
DU VITE

Nøkkelinformasjon

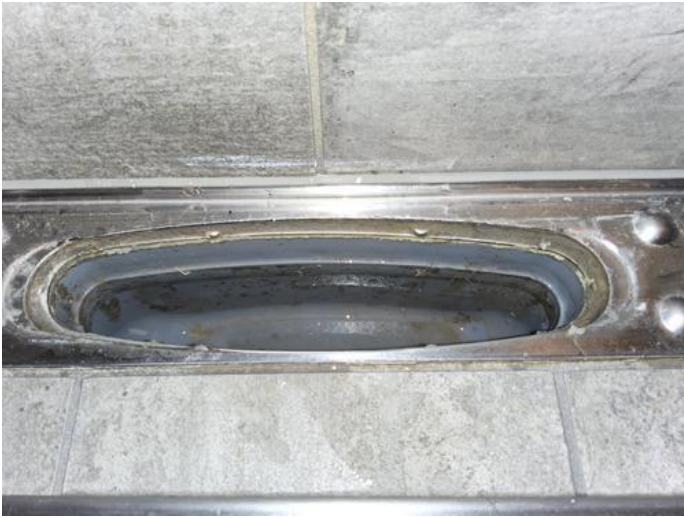
Våtrom - [sluk]

TG 2	Fallforhold (gulv)	Nivåforskjell fra døråpning på topp overflate gulv og til hovedsluk er på tilfeldig sted målt til ca. 10 mm. Dette er vurdert til å ikke være tilfredsstillende mht lekkasjesikkerhet.
---	--------------------	--
