# General Fleischers vei 14 D

1359 Eiksmarka · Bærum kommune

# Nøkkelinformasjon

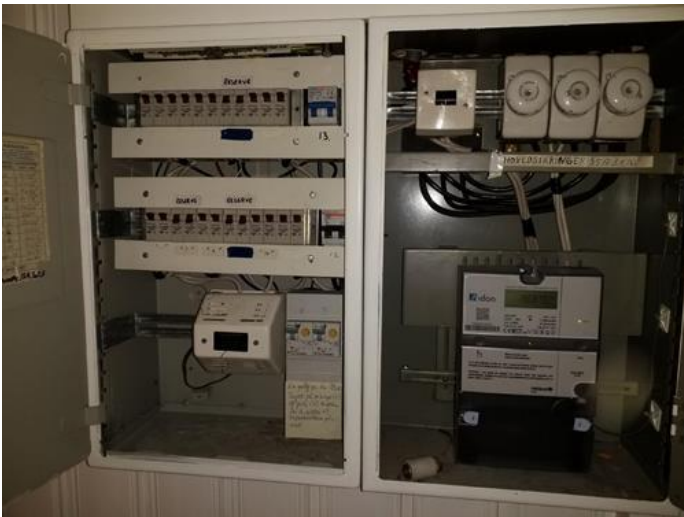
Elektrisk anlegg - [Sikringskap ]

INSTALLATØR: BRØDRE KJØLMØR 91		ANLEGG NR.:	ADVARSEL!
Tlf: 3494 1 1392 349		TILKOBLET FASE:	ADVARSEL!
KJØLS NR.	KURSFORETNELSE:	SIKRING AMPERE	LEDNINGSTYKKE SNITT I MM
1	LYS STUE VEGG	10	2 x 1,5 <sup>0</sup>
2	LYS OG KONT. KJØKKEN	10	2 x 1,5 <sup>0</sup>
3	LYS OG KONT. LYSGJELER	10	2 x 1,5 <sup>0</sup>
4	KONT. VASKEMASKIN	16	2 x 2,5 <sup>0</sup>
5	BADSTUE	16	2 x 2,5 <sup>0</sup>
6	TEKNIKK. KOMBIS	20	2 x 2,5 <sup>0</sup>
7	LYS KANTENT. KJØKKETIDE "TRAD"	10	2 x 1,5 <sup>0</sup>
8	OPPLÅSBAR LYS I KJØKKEN	16	2 x 1,5 <sup>0</sup>
9	LYS BADSTUE OG BÅREROM	16	2 x 1,5 <sup>0</sup>
10	LYS STUE 2 ET. BÅR	10	2 x 1,5 <sup>0</sup>
11	LYS BÅRUTR. KJØKKETIDE "TRAD"	10	2 x 1,5 <sup>0</sup>
12	TEKNIKK. KOMBIS	16	2 x 2,5 <sup>0</sup>
