# Hiltonåsen 16

1341 Slependen • Bærum kommune

# Nøkkelinformasjon

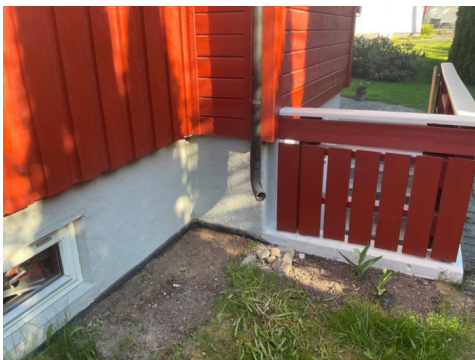
Utkast ved grunnmur.

Utvendig tetting/fuktsikring av grunnmuren er avsluttet under utvendig terreng.

Det er ut ifra observasjoner påvist indikasjoner på at drenering/tettesjikt har begrenset effekt pga symptomer på fukt i vegger mot terreng.

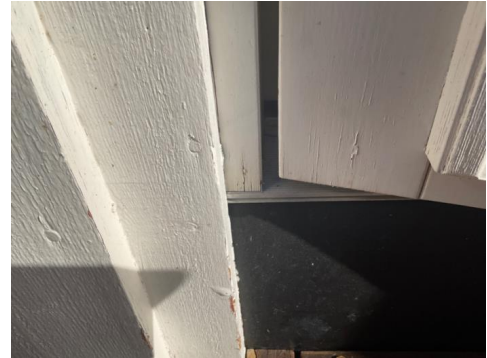
Noe oppsprekking på nedre del av utvendig karm. Utvendig del av balkongdøren står alltid svært værutsatt til, og over tid vil denne påkjenningen fra elementene uunngåelig begynne å tære på døren/omramming på boligen.

Tilstandsgrad 2 settes med hensyn til punktvis skader på overflatebehandlingen som medfører mindre reparasjoner og vedlikehold i henhold til NS 3600.

Oppsprekking og avflassing av maling.

Det må påregnes noe vedlikehold/utbedringer slik at ikke levetiden på balkongdøren forringes.

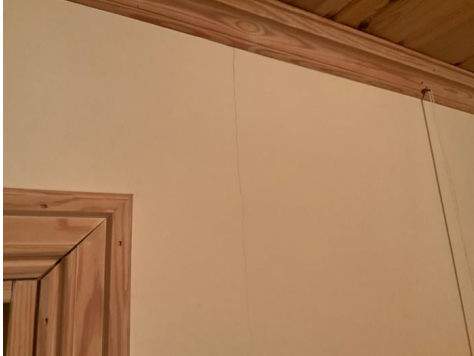
Vegg med riss i ytterhjørne ved utstikk på kjøkkenet, samt riss i plateskjøt ved entre.

Tilstandsgrad 2 settes med hensyn til bom, riss og oppsprekking i henhold til NS 3600.

Riss i plateskjøt i entre.

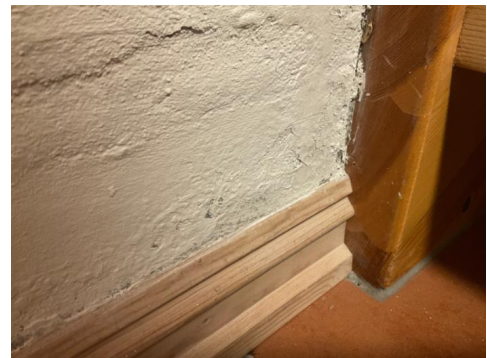
Åpen mur er fuktkontrollert med egnet fuktmåleverktøy og det ble det indikert symptomer på fukt i muren med krakelering av maling ved trapp, samt symptomer på fukt i konstruksjonen på vegg mot terreng ved vaskerom og bod.

Kapillært oppsug er et vanlig fuktproblem i eldre vegger mot terreng. Hvis fundament og mur står i fuktig grunn, transporterer konstruksjonens kapillære krefter vann og fukt opp i mur. Dette skaper saltutslag, misfarging på mur, malingsflass- og bobler, sopp og dårlig innneklima.

Tilstandsgrad 2 settes med hensyn til oppsprekking av maling, samt forhøyede fuktverdier i konstruksjonen i henhold til NS 3600.

Krakelering av maling.

Det påviste fuktnivå gir grunn til å overvåke konstruksjonen jevnlig for å se utvikling over tid, og eventuelt foreta tiltak for å unngå fuktskader. Ytterligere undersøkelser anbefales.

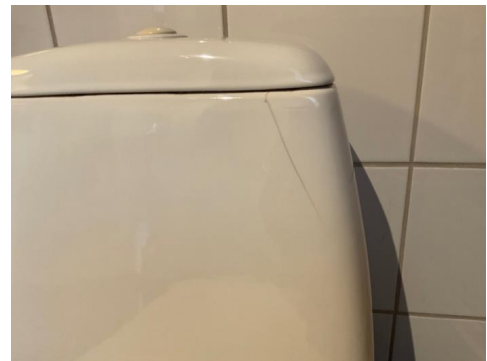
Sprekk i sisterne til toalettet.

Tilstandsgrad 2 settes med hensyn til riss i sanitærutstyr i henhold til NS 3600.

Sprekk i sisterne.

Sisternen bør holdes under oppsikt for utvikling.

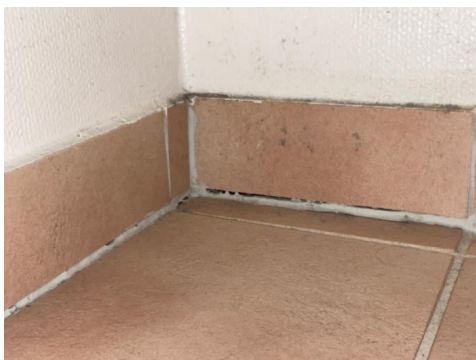
Sprekk i mykfug i overgang gulv/vegg under servanttinnredningen.

Sprekk i elastisk fuge.

Mykfug i overgang gulv/vegg har behov for utskiftning.
