Øvre Berglia 21

1353 Bærums verk · Bærum kommune

Tomannsbolig - Underetasje 1

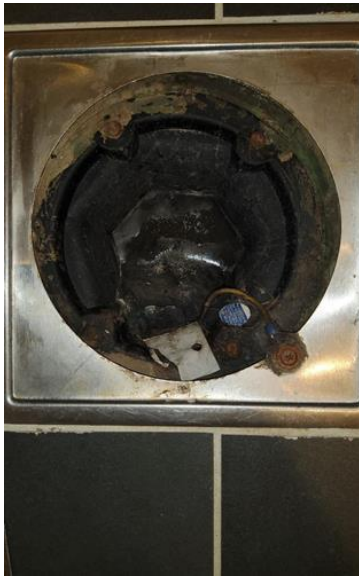
Membran, tettesjikt og overgang til sluk. - [Sluk bad underetasje 1]

Membran, tettesjikt og overgang til sluk.	Utførelsen med hensyn til bruk av slukmansjett og tettesjikt er uoversiktlig, og det kan derfor ikke verifiseres at løsningen er fullgod og sikker mot lekkasjer. Fornyning av slukmansjett og tettesjikt bør påregnes. Tettesjiktet har en alder som tilsier at restlevetiden er usikker. Rommets lekkasjesikkerhet kan derfor ikke verifiseres, eventuelt bør nytt tettesjikt etableres.
	Avløpsrør (ink. sluk)	Sluk og avløpsrør fra byggeår er vurdert til å ha en alder som tilsier begrenset/usikker restlevetid. Krever oppfølging med jevnlig ettersyn slik at eventuelle tiltak kan iverksettes ved behov.

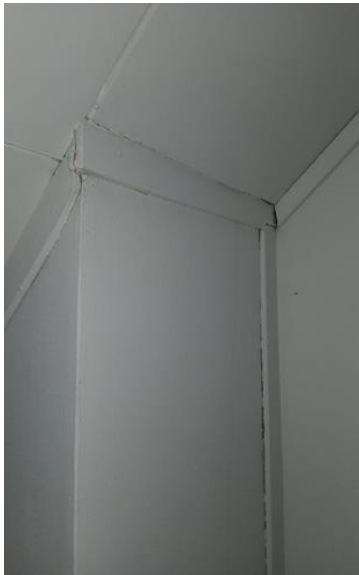
Membran, tettesjikt og overgang til sluk. - [Sluk bad 1.etasje]

Overflater himling/undertak - [Fuktmerker/svelleskader]

Membran, tettesjikt og overgang til sluk.	Tettesjiktet har en alder som tilsier at restlevetiden er usikker. Rommets lekkasjesikkerhet kan derfor ikke verifiseres, eventuelt bør nytt tettesjikt etableres.
--	---	--

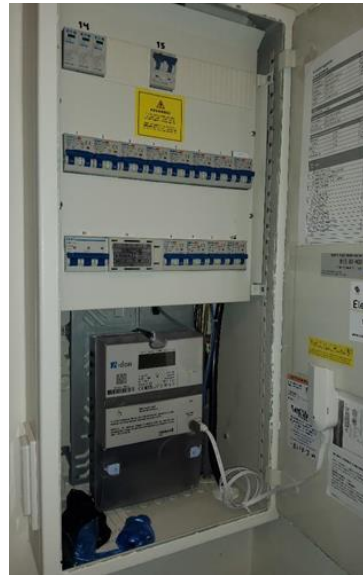
Elektrisk anlegg - [Sikringskap]
