Bjørndalsbakken 12B

5171 Loddefjord · Bergen kommune

TILSTANDSRAPPORT

Takstmann: Erik Furnes Takstdato: 20.03.24

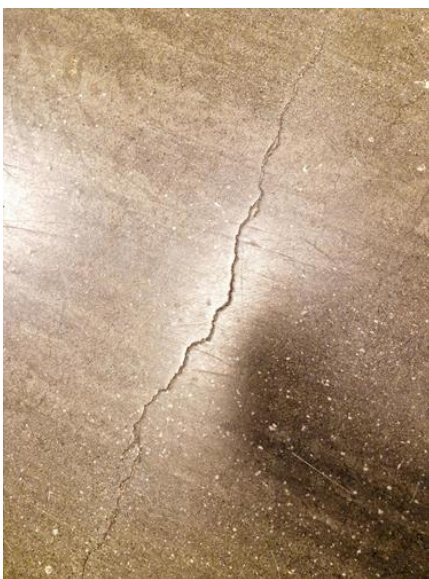
Våtrom - [Riss i betonggulv 2]

Det observeres stedvise riss i betonggulv. Eksakt årsak er ukjent. Jevnlig ettersyn anbefales slik at tiltak kan iverksettes ved behov.

Våtrom - Vaskerom underetasje - Overflater gulv har fått TG2 grunnet det observeres stedvis riss i betonggulv. Eksakt årsak er ukjent. Jevnlig ettersyn anbefales slik at tiltak kan iverksettes ved behov.
