Nesbakken 5A

5114 Tertnes • Bergen kommune

TILSTANDSRAPPORT

Takstmann: Ian Lilletvedt Takstdato: 29.04.24

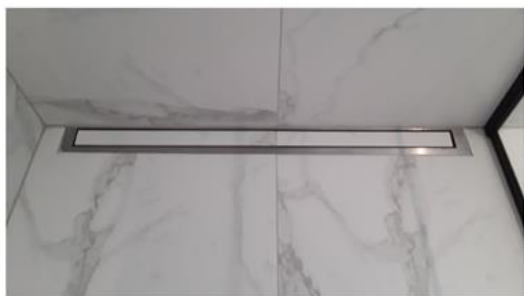
Våtrom - [Sluk - Bad underetasje]

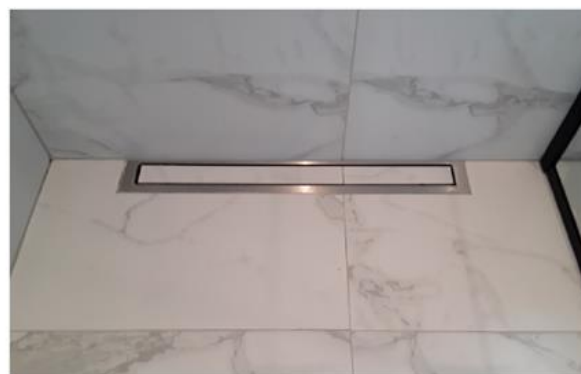
Våtrom - [Sluk - Bad 1. etasje]

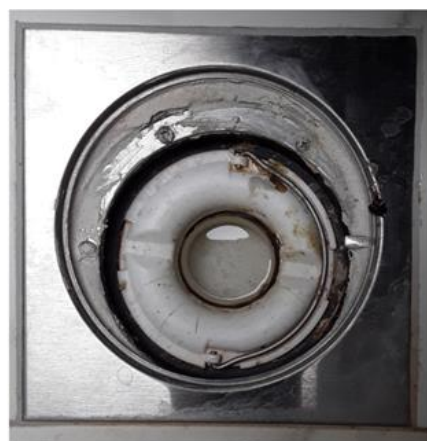
Våtrom - [Sluk under badekar - Bad loftsetasje]

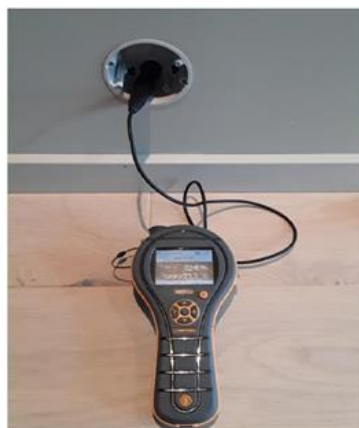
Fukt i tiliggende konstruksjoner	Det er foretatt hulltaking og utført fuktmåling med egnet instrument i tilstøtende rom til våtsone. Målingen gir kun et øyeblikksbilde av forholdene og kan for eksempel endre seg med årstider, fukt- og temperaturforhold. Det ble ikke registrert forhøyede verdier eller andre avvik. Relativ fuktighet ble målt til 39,8 prosent, ved 21,1 grader celsius.
--	----------------------------------	--

Våtrom - [Hulltaking og fuktmåling fra tilstøtende rom til bad, loftsetasje - Soverom]

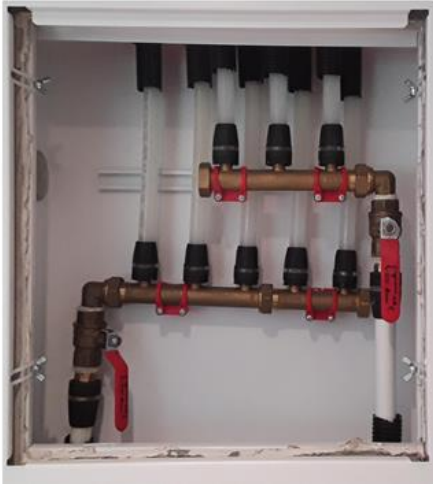
Vannrør (Sjekkpunkter utover det som er inkludert i andre rom) | Fordelerskapene har ikke avrenning til rom med sluk, eller tilsvarende sikring mot fuktskader. Konsekvens kan være at eventuelle lekkasjer fra fordelerskapet ikke synliggjøres. Tiltak anbefales/bør påregnes.

Fordelerskapene har åpninger/uttheter til omsluttende veggkonstruksjon. Konsekvens kan være fuktskader inne i konstruksjonen hvis det skulle oppstå lekkasje fra vanninstallasjoner i fordelerskapet. Tiltak bør påregnes.

Fordelerskap i 1. etasje: Det er ikke etablert sprutsikring/deksel mangler. Konsekvens kan være at omsluttende veggkonstruksjon utsettes for fritt vann hvis det skulle oppstå lekkasje fra vanninstallasjoner i fordelerskapet. Sprutsikring bør etableres (krav).

Tekniske anlegg, VVS anlegg (Sjekkpunkter utover det som er inkludert i andre rom) - [Fordelerskap til rør-i-rør system - Bad underetasje]

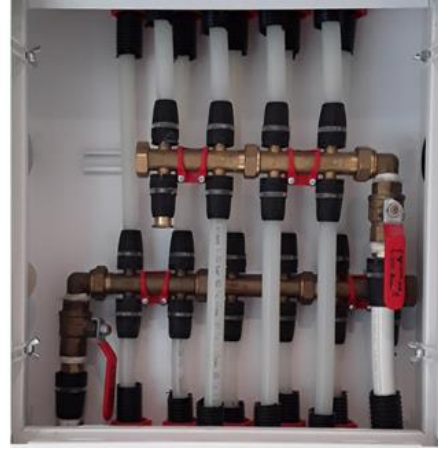
Tekniske anlegg, VVS anlegg (Sjekkpunkter utover det som er inkludert i andre rom) - [Fordelerskap til rør-i-rør system - Bad 1. etasje]
