Ture Nermans vei 83

5143 Fyllingsdalen • Bergen kommune

Nøkkelinformasjon

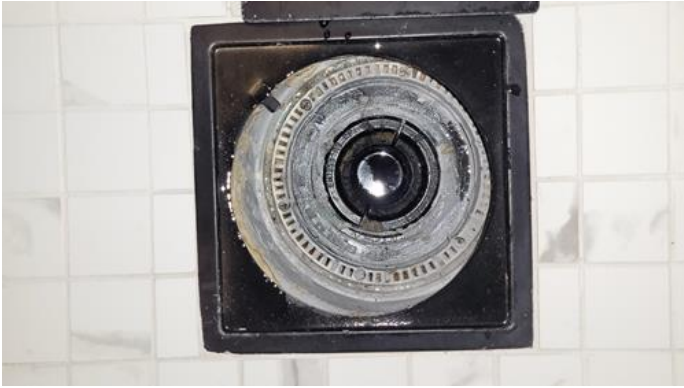
Våtrom - [Sluk bad.]

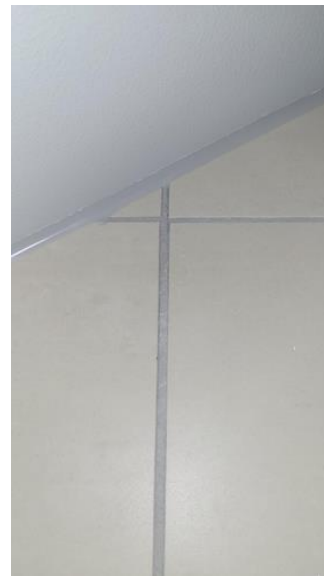
Bad loft: Overflater: Noe riss og sprekker i flisfuger, samt tegn til bomlyd i fliser på gulv. Redusert avrenningshastighet i avløp til servant.

Våtrom - [Riss i flisefug over dør.]

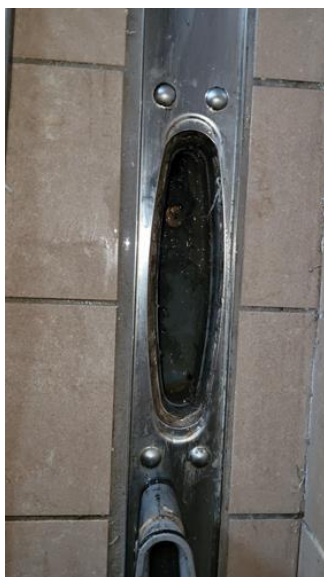
Selv om det er gjort oppgraderinger på våtrommet, er sluket ikke skiftet. Erfaringsmessig er dette en løsning som medfører økt fare for lekkasje/utettheter rundt sluket. TG2 er valgt for å belyse risiko, selv om synlige skader ikke er observert.

Våtrom - [Sluk bad.]

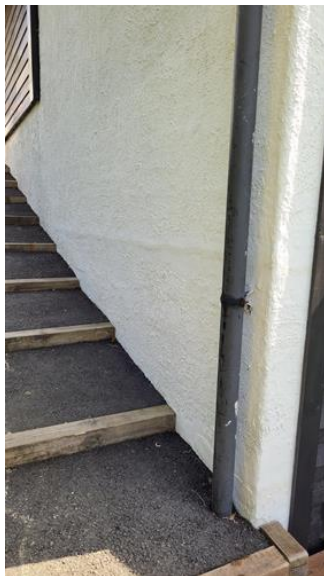
Grunnmur og fundamenter:
Horisontale sprekker observeres på vegger, og er med høy sannsynlighet oppstått grunnet jordtrykk fra utsiden. Det kan ikke utelukkes at forholdet fortsatt er under utvikling. For å bekrefte eller avkrefte, anbefales nærmere undersøkelser.

Utvendig - [Sprekke i yttervegg.]

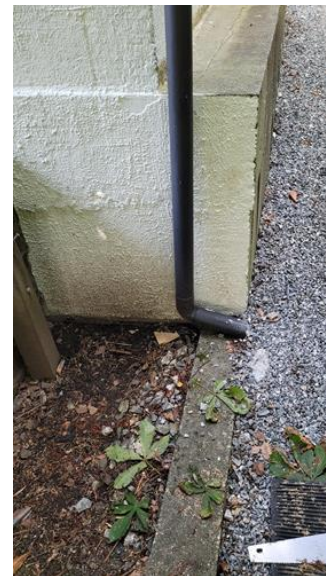
Dreneringen er fra byggeår.
Synlig utvendig grunnmursplate (fuktsperre) på nordsiden av bygningen.
Enkelte nedløpsrør for takvann er ledet ned i drenerør, andre er avsluttet over bakkenivå.
Tilnærmet flat tomt i to nivåer.

Utvendig - [Nedløp fra takvann avsluttet over bakkenivå.]

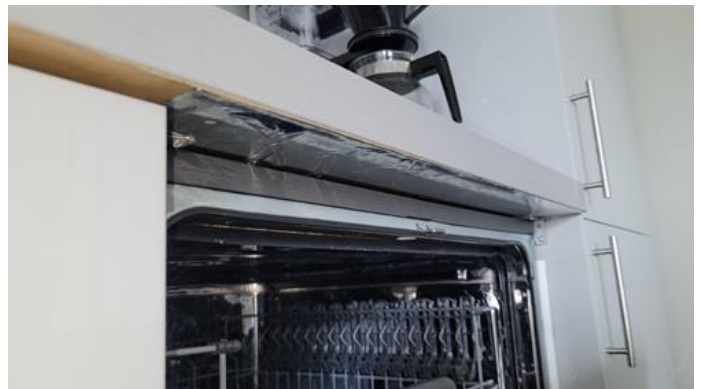
Tegn til svelleskader på benkeplate. Vannsprut vurderes som en sannsynlig årsak.

Kjøkken - [Svelleskade benkeplate.]

Innredning | Kjøkkeninnredningen har stedvise skader i overflaten. Forholdet er av estetisk karakter og tiltak vurderes ikke som nødvendig.
Tegn til svelleskader på benkeplate. Vannsprut vurderes som en sannsynlig årsak. Jevnlig ettersyn anbefales slik at tiltak kan iverksettes ved behov.

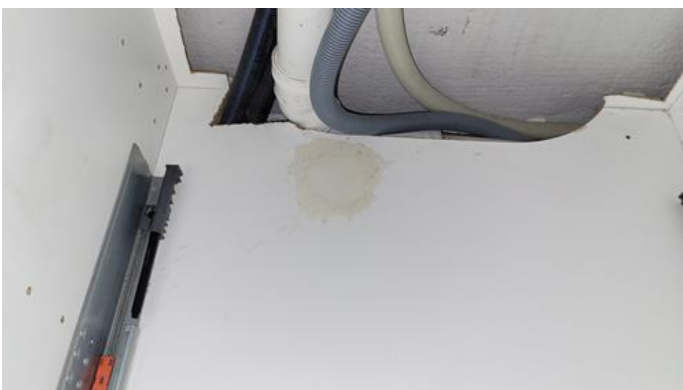
Kjøkken - [Drypplekasje i benkeskap.]
