Vestre Vallavegen 31

5227 Nesttun · Bergen kommune

Vestre Vallavegen 31, 5227 Nesttun

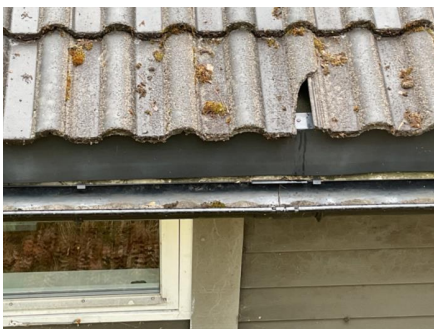
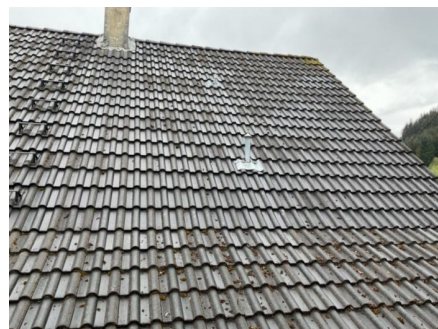
- Tidspunkt for utskiftning av takteking nærmer seg.
- Tidspunkt for utskiftning av undertak nærmer seg.
- Knekte takstein må skiftes.
- Lokal utbedring må utføres.

Taket er på slutten av sin levetid, det anbefales og skifte taket innen nær fremtid, før det tar skade i konstruksjonen.

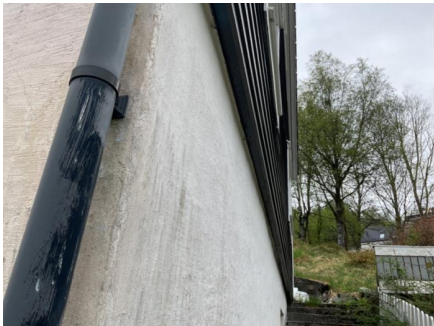
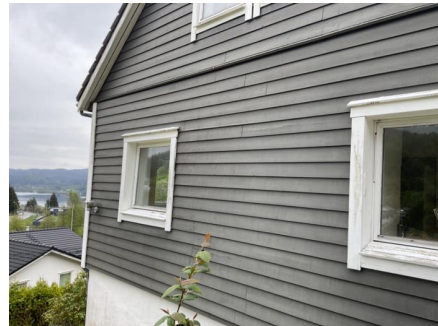
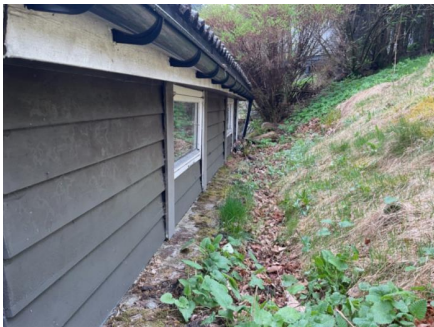
Det må forventes at enkelte bord må skiftes og at fasade må vedlikeholdes. Det gjøres dog oppmerksom på at kledning har begrenset lufting, utskifting av kledning kan ikke utelukkes.

- Det må foretas tiltak for å lukke avviket.

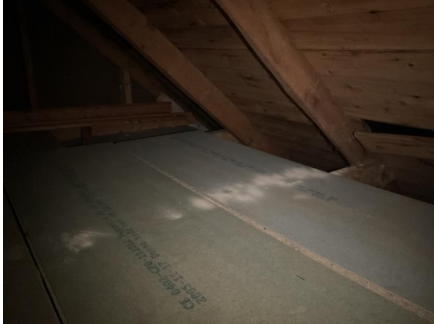
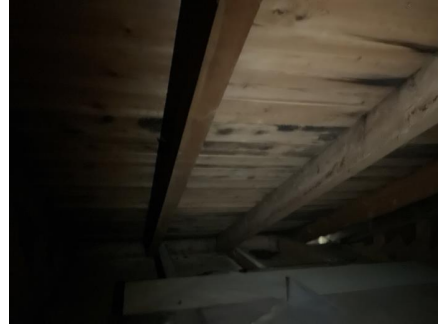
TG 3 Takkonstruksjon/Loft

Takkonstruksjonen har sperrekonstruksjon.

- Det er fra loft/kryp loft påvist indikasjoner på at det er punktering av dampsperre, som medfører svekket effekt av dampsperrerefunksjonen.
- Det er påvist fuktskjolder/skader i takkonstruksjonen.
- Det er registrert skader etter aktivitet av skadedyr

- Påviste skader må utbedres.

Mit angrep på behandles, kontakt skadedyrkontroll for videre anbefaling. Pris estimat er kun for konsultering av skade.

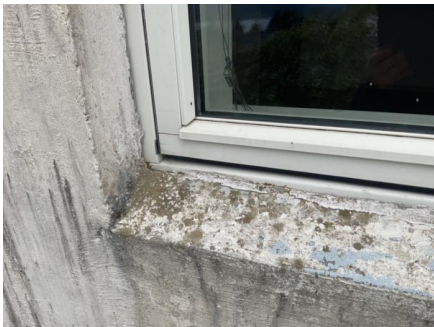
Bygningen har malte trevinduer med 2-lags glass.

- Det er påvist avvik rundt innsettingsdetaljer.
- Det er påvist noen glassruter som er punktert eller sprukne.
- Det er påvist tegn på innvendig kondensering av enkelte vindusglass.
- Karmene i vinduer er slitte og det er sprekker i trevirket.

- Vinduer med punkterte/sprukne glass må påregnes skiftes ut, enten hele vinduet eller kun selve glassene.
- Kondensering på enkelte glass har medført fuktskader i treverk som kan medføre utskiftningsbehov av enkelte vinduer.

Vinduer er av eldre type og må forventes at må skiftes i nær fremtid. Løsning av vannbord under vindu må utbedres for å hindre vannskade i veggen. Det kan ikke utelukkes at det allerede er tatt skade.

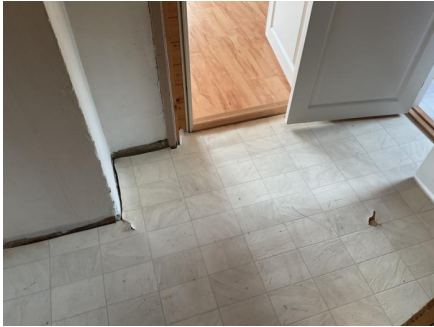
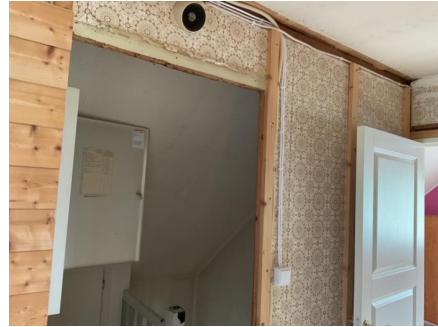
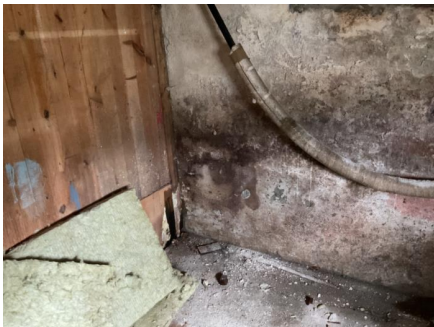
TG 2 Overflater

Innvendig er det gulv av laminat, betong og belegg. Veggene har tapet, trepanel, malte plater og betong. Innvendige tak har malte plater og trepanel.

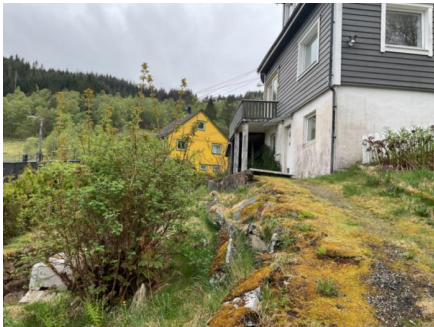
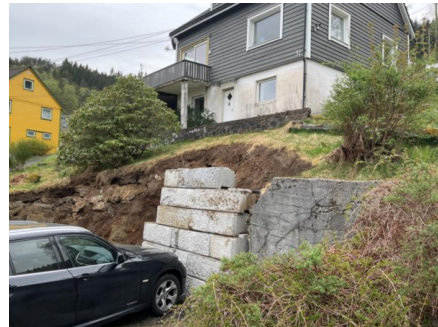
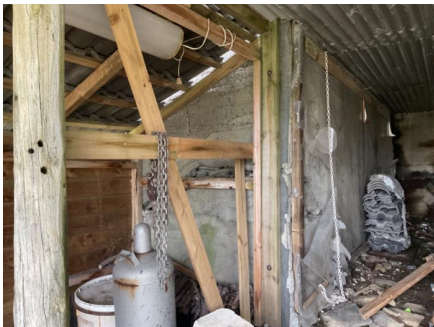
Terrengforhold

Boligen ligger i skrående terreng. Det er ikke oppgitt i NVE sine kartdata at boligen ligger i rasutsatt eller flomutsatt område.
