Nebbestølen 68

5144 Fyllingsdalen • Bergen kommune

DETTE MÅ
DU VITE

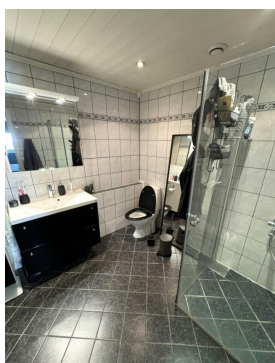
3. ETASJE (HØY) > BAD

TG 1 Overflater vegger og himling

Med bruk av godkjente materialer og riktig utførelse bør det forventes at et membransjikt i våtrom er vannrett i minst 25 år. Støpejernssluk er generelt en risikokonstruksjon. Det kunne også registreres noe rust på sluken. Det gjøres spesielt oppmerksom på at tekking (membran og mansjetter) ikke er kontrollerbare fordi dette bare kan gjøres ved å demontere fliser. Denne type destruktive undersøkelser blir aldri foretatt ved en tilstandskontroll.

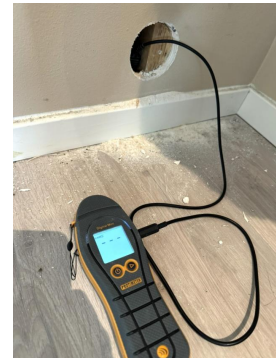
TG 0 Tilliggende konstruksjoner våtrom

Hulltaking er foretatt uten å påvise unormale forhold. Hulltaking ble foretatt i entré som ligger bak våtsonen for dusj. Fuktkvotemåling (vekt%) i konstruksjonen ble målt til 0.

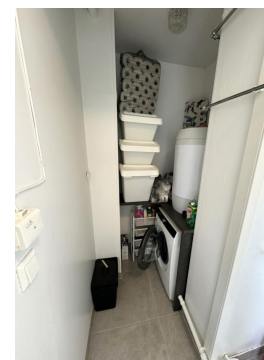
3. ETASJE (HØY) > VASKEROM

TG 0 Overflater vegger og himling

- Det er påvist avvik i krav til høydeforskjell/fall-løsning på våtrommet.

- Våtrommet fungerer med dette avviket.

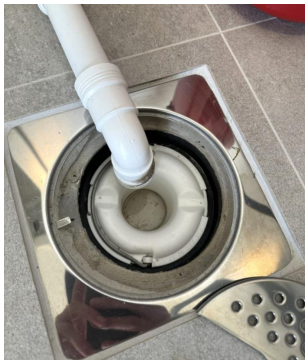
Ettersom avløpsvann fra vaskemaskin går via rør direkte til sluk, utgjør ikke det manglende fallet noen stor risiko i den daglige bruk. Forholdet må dog holdes under oppsikt og sluk jevnlig rengjøres.

Avløpsvann fra vaskemaskin går via rør direkte til sluk

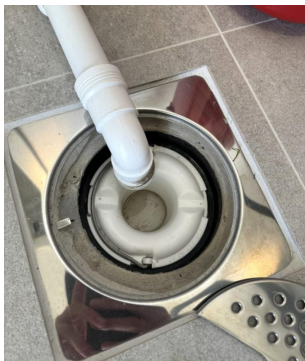
3. ETASJE (HØY) > VASKEROM

Det er plastsluk og smøremembran med dokumentert utførelse.

TG 1 Sanitærutstyr og innredning

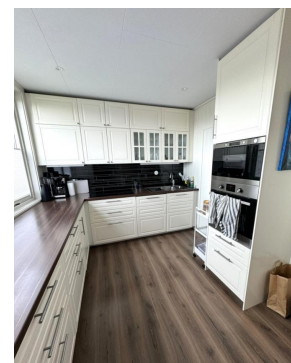
3. ETASJE (HØY) > KJØKKEN

IKEA-innredning fra 2015 med hvite profilerte fronter. Stålvask nedfelt i laminert benkeplate. Integrert oppvaskmaskin, induksjonstopp, mikrobølgeovn, stekeovn, samt kjøle/fryseskap.

TG 1 Avtrekk

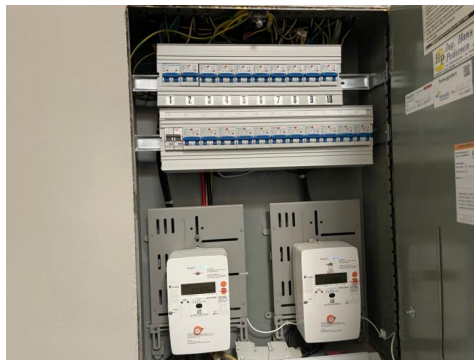
Felles sikringsskap

3. Foreta en helhetsvurdering av det elektriske anlegget, dets alder, allmenne tilstand og fare for liv og helse. Bør det elektriske anlegget ha en utvidet el-kontroll?
Nei
