Storingavika 39E

5174 Mathopen · Bergen kommune

TILSTANDSRAPPORT

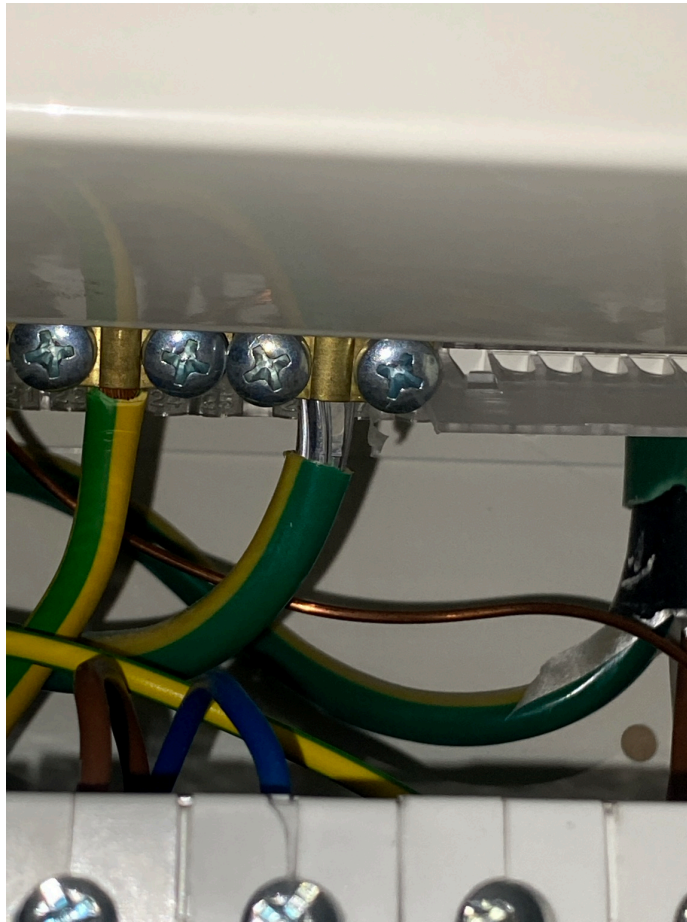
Jordingsanlegg er ikke forskriftsmessig installert. Jf. FEL §36.

Montert alu kabel rett på cu skinne. Anbefales overgang.

Vi anbefaler om å ta kontakt med en autorisert elektroentreprenør for utbedring og lukking av avvik. Ønsker dere rabatt på forsikring må avvik utbedres og rapport legges inn i FG-kontroll som er en felles database for forsikringsselskaper.

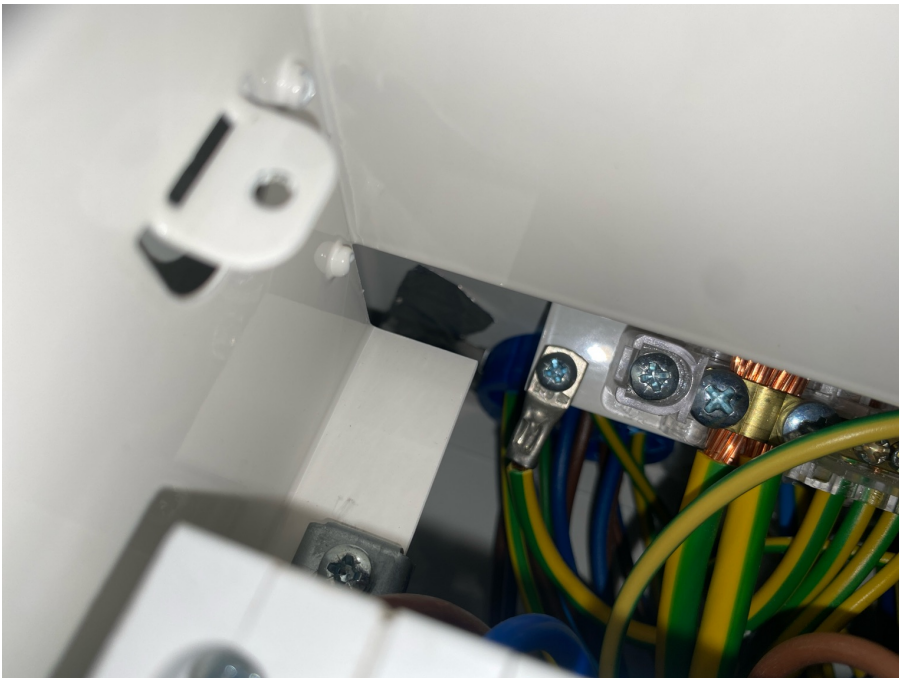
Hull tettet

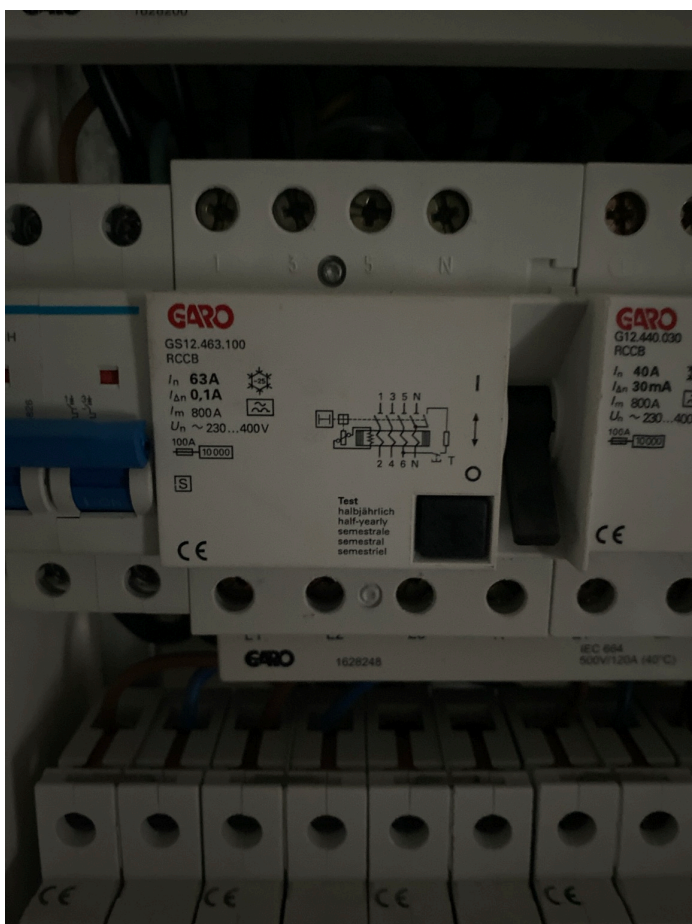
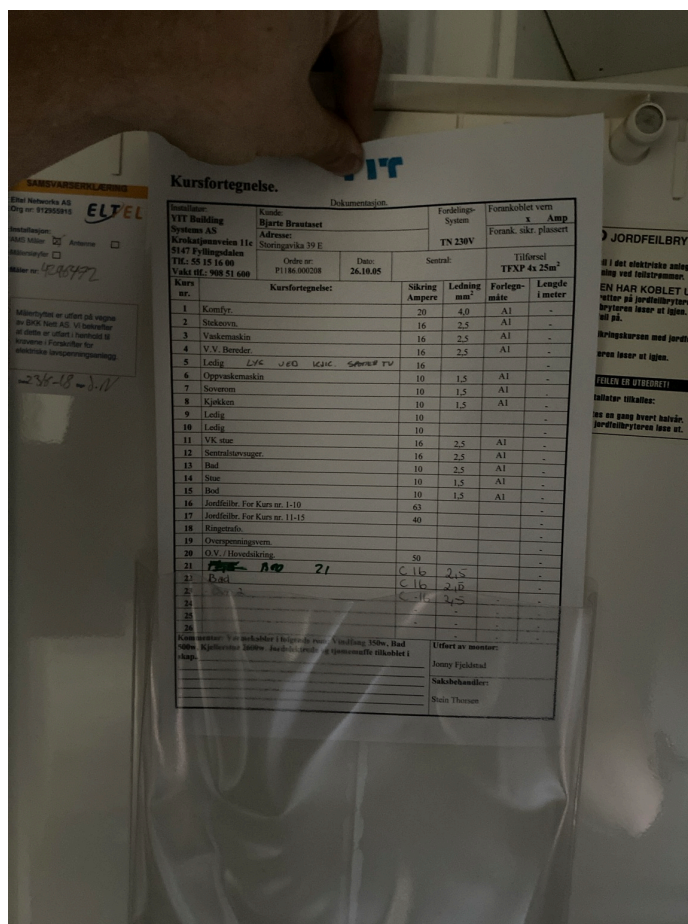
Jordfeilvern anbefales skiftet.

Står en 100mA jordfeilbryter der nå, burde vært en 30mA. Gjelder kursene 1-10

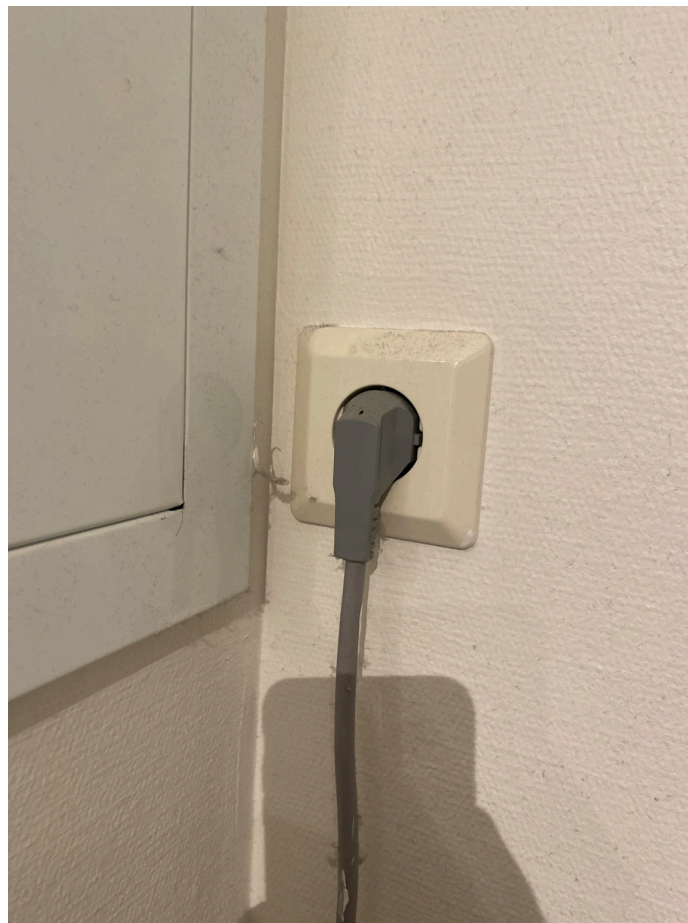
Varmtvannsbereder er tilkoblet med plugg (støpsel). Det anbefales fast tilkobling uten plugg, da det ofte oppdages varmgang (lysbue) i slike overganger med høy belastning. Dette kan igjen medføre brann. Jf. FEL §22.

VVB koblet til med plugg.

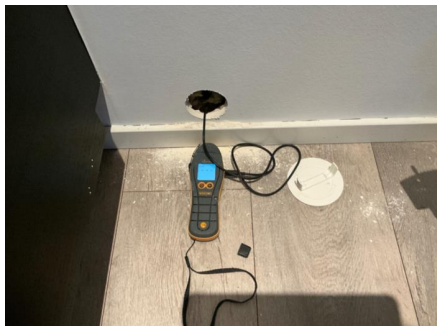
Punktet må sees i sammenheng med 'Drenering'

Gulvet har laminat. Veggene har plater. Hulltaking er foretatt og det er påvist avvik i konstruksjonen. Hulltaking er foretatt ved/i Ved kjøkken. Fuktktivtemåling (vekt%) i konstruksjonen ble målt til 0.

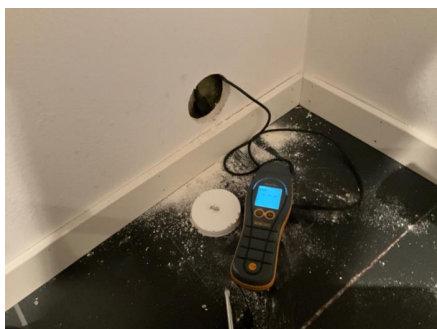
TE 1 Tilliggende konstruksjoner våtrom

Hulltaking er foretatt uten å påvise unormale forhold. Hulltaking er foretatt ved/i Gang. Fuktkvotemåling (vekt%) i konstruksjonen ble målt til 0.

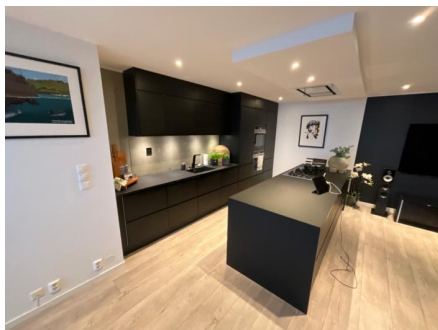
Ingen skader utover normal bruksslitasje på befaringdag.

Det er foretatt kontroll med fuktindikator og det ble ikke registrert fuktverdier i kjøkkenbenken eller på gulv på befaringdagen.
