Nedre Kirkebirkeland 40

5227 Nesttun · Bergen kommune

EIE eiendomsmegling

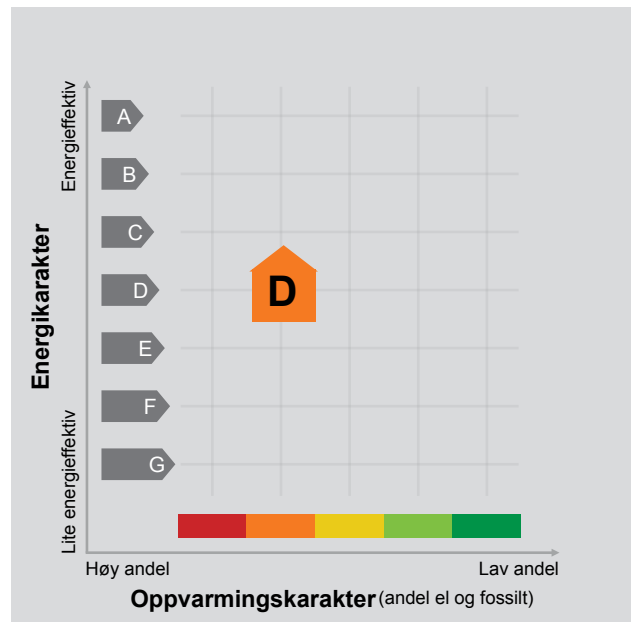
Energimerket angir boligens energistandard. Energimerket består av en energikarakter og en oppvarmingskarakter, se i figuren. Energimerket symboliseres med et hus, hvor fargen viser oppvarmingskarakter, og bokstaven viser energikarakter.

Energikarakteren angir hvor energieffektiv boligen er, inkludert oppvarmingsanlegget. Energikarakteren er beregnet ut fra den typiske energibruken for boligtypen. Beregningene er gjort ut fra normal bruk ved et gjennomsnittlig klima. Det er boligens energimessige standard og ikke bruken som bestemmer energikarakteren. A betyr at boligen er energieffektiv, mens G betyr at

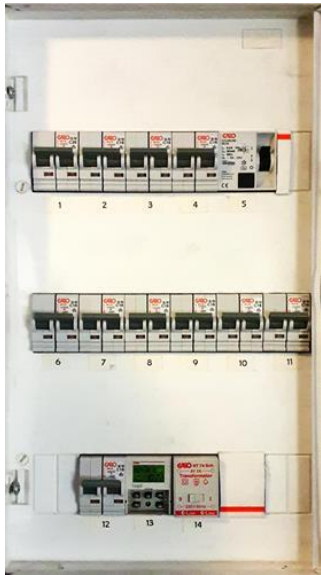
Elektrisk anlegg - [Sikringskap]

INSTALLATØR		ANLEGG NR.: BLOMBAKKENE HUS 4	
ING. EDVIN LARSEN A/S POSTBOKS 427, NESTTUN NESTUNVEIEN 35 S853 BERGEN Tlf: 55 91 37 45		TILKOBLET FASE: INNTAKSKABEL: mm ² TFXP 4x24Al	
KURS	KURSFORTEGNELSE	SIKRING AMPERE	LEDNING mm ²
1	Komfyr	2x20A	2x4
2	Vaskemaskin	2x16A	2x2,5
3	Tørketrommel	2x16A	2x2,5
4	VVB og sentralstøvsuger	2x16A	2x2,5
5	Jordfeilbryter	2x63A	2x2,5
6	Oppvaskemaskin	2x16A	2x2,5
7	Varme for stue	2x16A	2x2,5
8	Varme for soverom og bad	2x16A	2x2,5
9	Lys og stikkontakt for stue, kjøkken og trapp	2x16A	2x2,5
10	Lys og stikkontakt for soverom og bad	2x16A	2x2,5
11	Lys, stikkontakt og varme for loft	2x16A	2x2,5
12	Lys og stikkontakt for utvendig bod	2x16A	2x2,5
13	Ur for nattsinking		
14	Ringetrafo
