Nordre Vardhaugen 1B

5253 Sandsli • Bergen kommune

EIE eiendomsmegling

TILSTANDSRAPPORT

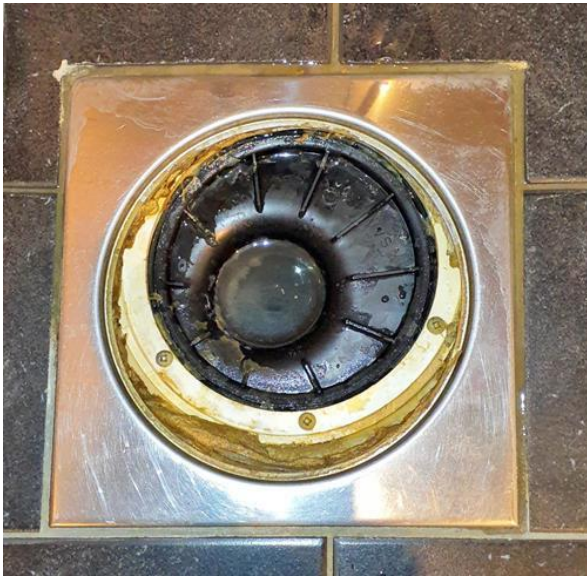
Våtrom - [Bad]

Våtrom - [Vaskerom]

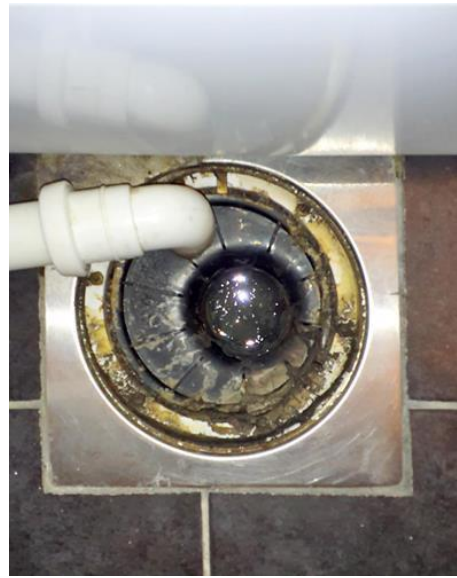
Fallforhold utenfor sluksonen vurderes til å ikke være tilstrekkelig for å lede eventuelt lekkasjevann til sluk, og det er ikke påvist at tettesjiktet har tilstrekkelig oppkant ved dørterskel. Ved en eventuell lekkasje er det fare for at vann kan renne ut i tiliggende arealer og forårsaker skader.

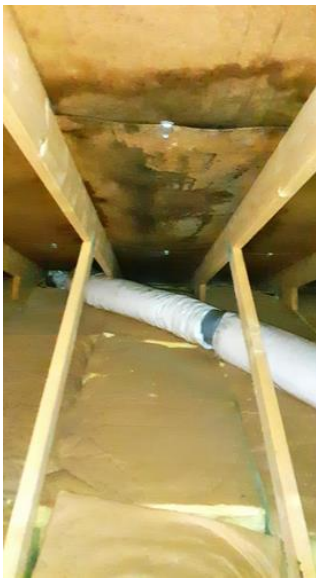
Overflater vegger/undertak	Misfarging observeres stedvis på undertaksplater (årsak er utbedret). Det ble hverken påvist synlige skadesymptomer av større betydning, eller målt forhøyet trefuktighet i taktro (piggmåling: 14,2 vektprosent). Stikkprøveprinsippet er benyttet i områder med tilkomstmulighet. Ukjent om forholdet fortsatt er i utvikling. Forholdet bør holdes under oppsikt.
--	----------------------------	--

Loft - uinnredet / råloft - [Fuktmerker undertak, tørre på befaringssdag.]

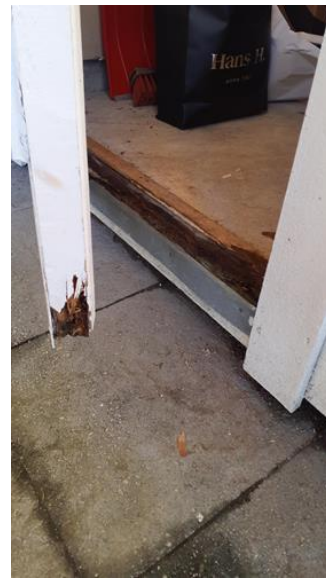
**TG 2** Dører | Boddør i utebod: Døren har utvendig slitasje og tegn til råteskader. Tiltak bør påregnes.

Dører og vinduer - [Boddør]
