Sikthaugen terrasse 63

5145 Fyllingsdalen • Bergen kommune

Rekkehus

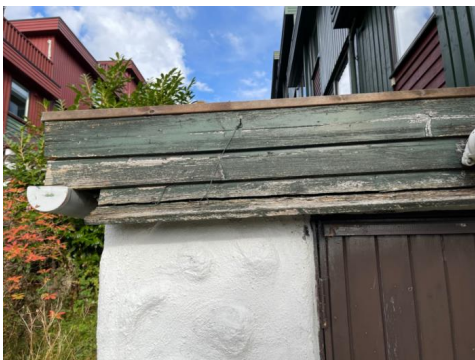
Den gamle boden bærer generelt preg av tidens tann og manglende vedlikehold utvendig. Sprukken/råteskadet treverk, slitt dør og horisontal sprekk i murvegg mot syd-vest

Sprukket og råteskadet treverk på gammel utebod

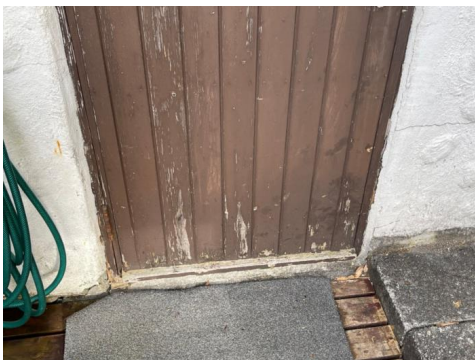
Slitt dør på gammel utebod
