Sjøveien 3C

5114 Tertnes • Bergen kommune

TILSTANDSRAPPORT

Takstmann: Henne Takst AS Takst dato: 02.04.24

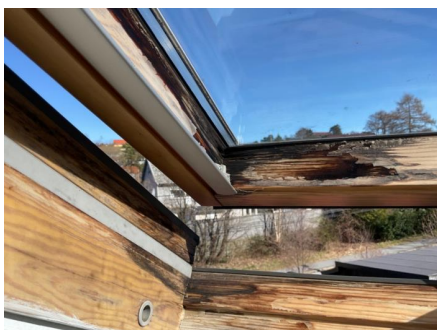
! TG 2 Dører

1.etasje:
Balkongdør med 2-lags glass i malt trekarm fra 1995

Hvit profilert ytterdør med frostet glass fra 1995

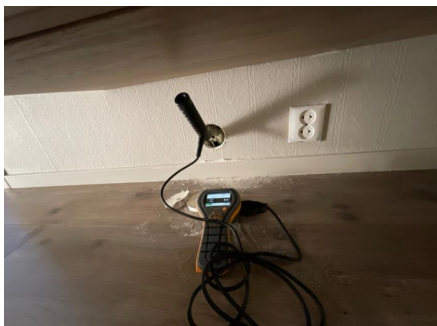
1. ETASJE > BAD

Det er ikke opplyst om svikt våtrommet. Men en bør være oppmerksom på at våtrommet er eldre og det er registrert avvik. Tiltak evt oppussing kan ikke utelukkes, men nøyaktig tidspunkt for når dette må gjennomføres er vanskelig å fastslå.

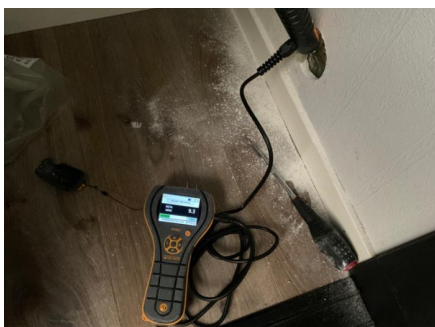
2.ETASJE > BAD

Hulltaking ble utført på soverom, uten funn av unormale fuktverdier.

- Målingen viste vektprosent på 10,8%.
- Under 16 % anses å være normalt/tørt.
- Mellom 16-20 % anses å være i risikosonen for fukt-/råteskader.
- Over 20 % anses å være fuktig, med høy risiko for fukt-/råteskader.

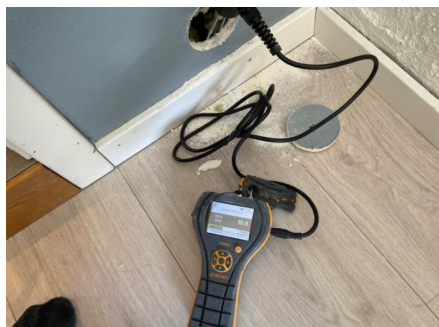
KJØKKEN

Ved kontroll med fuktindikator ble det ikke registrert fukt i kjøkkenbenk eller gulv på befaringsdagen.
Teknisk tilstand på hvitevarer er ikke kontrollert.
