# Mobergsbakken 44

5200 Os • Bjørnafjorden kommune

# Tilstandsrapport

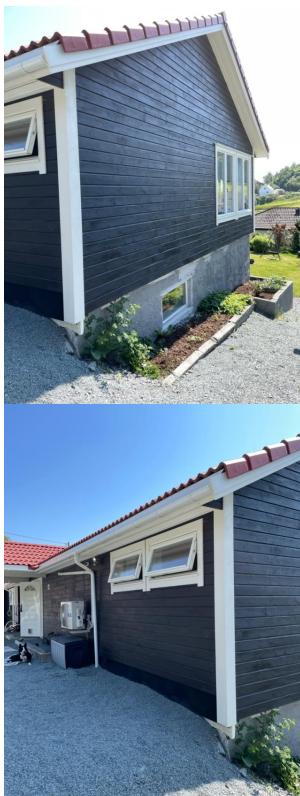
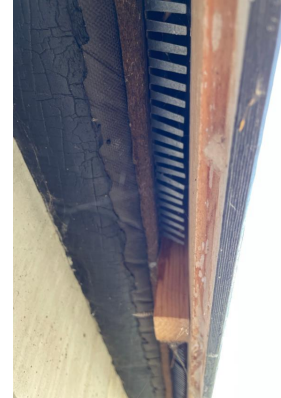
I følge eier er ytterveggene utvendig etterisolert med 50mm mineralull, montert på eksisterende vinsperreplater.

Bildet viser riktig montert musebånd

- Det er avvik:

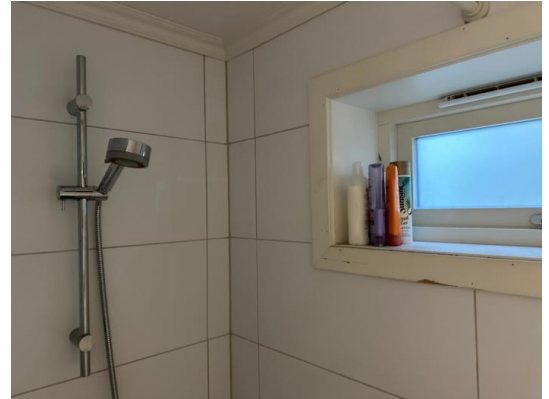
Himlingen er belagt med malte plater.

- Det er vindu/dør med ikke fuktbestandige materialer i våtsonen (ved vask, dusj, badekar, osv.), løsningen eller byggematerialet er uegnet

- Uegnede materialer må fuktbeskyttes/utskiftes.

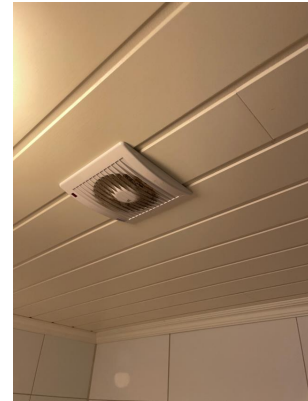
Våtrommet har avtrekk i tak.

- Våtrommet mangler tilluftsventilering, f.eks. spalte/ventil ved dør.

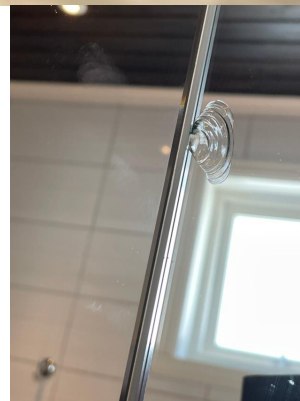
- Det er avvik:  
Speil har liten sprekk.

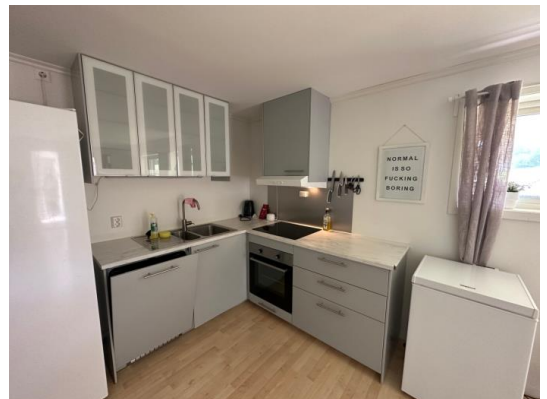
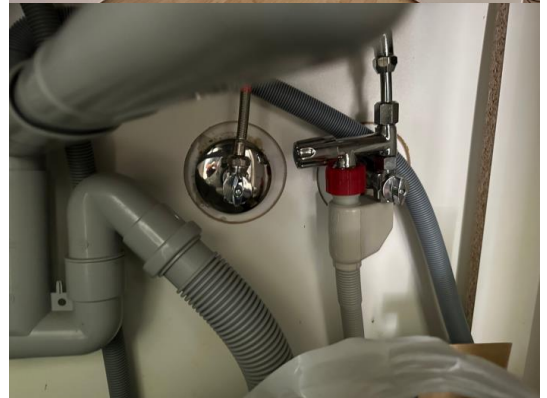
Det er foretatt kontroll med fuktindikator på kjøkkenet. Det ble ikke registrert unormale verdier i servantskap eller på gulv framfor denne på befaringsdagen.

Liten skade på laminering på benkeplate.

Det er foretatt tilfeldig kontroll av åpne- og lukkemekanismer på kjøkken. Funksjonen er tilfredsstillende.
