Rubbvegen 18C

5420 Rubbestadneset • Bømlo kommune

TILSTANDSRAPPORT

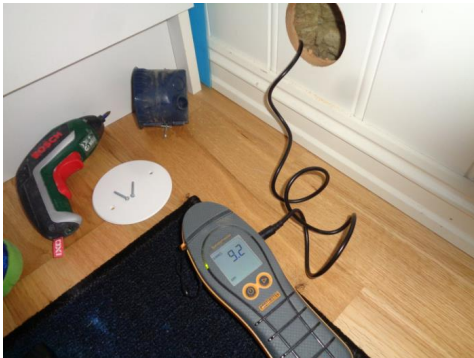
TG 1 Rom Under Terreng

Gulvet har parkett. Veggene har malte panelplater. Hulltaking er foretatt uten å påvise unormale forhold. Hulltaking er foretatt på soverom. Fuktvotemåling (vekt%) i konstruksjonen ble målt til 9.

Ingen unormale fuktverdier registrert.

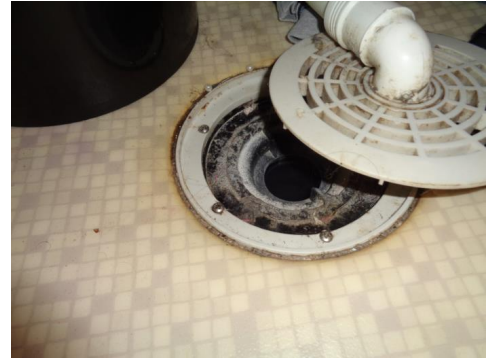
! TG 1 Sluk, membran og tettesjikt

Plastsluk med klemring.
Det ble med fuktindikator ikke registrert unormale fuktverdier på vaskerom.
Det er synlig belegg som membran på vaskerom.

Plastsluk på vaskerom.

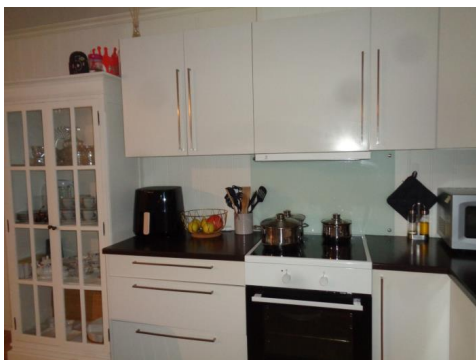
Det ble med fuktindikator ikke registrert unormale fuktverdier i skap under vask, i benkeplater, på gulv ved oppvaskmaskin eller på gulv ved kjøleskap.

Det er en liten sprekk i parkettbord ved kjøleskap/oppvaskmaskin etter tidligere vannsøl. Slitt, små sår stedvis på benkeplater.
Det er skiftet hvitevarer i 2022 i flg. eier.

Kjøkkeninnredninger.
