Lysakerveien 22B

3055 Krokstadelva • Drammen kommune

DETTE MÅ
DU VITE

Nøkkelinformasjon

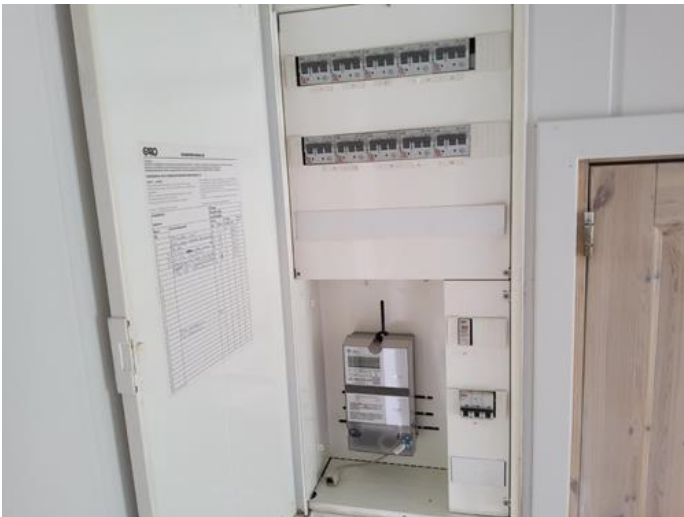
Elektrisk anlegg - [Sikringskap]

Elektrisk anlegg - forenklet vurdering av det elektriske anlegget | Det er registrert usikre ledninger i takpunkter i 1. etasje. Stedvise løse ledninger på soverom i 2. etasje. Varmtvannsbereider har ikke fast tilkobling, men er koblet med stikkontakt. Fare for varmgang. Det er ikke strøm på anlegget på befaringstidspunktet. Som følger av registrerte avvik og manglende samsvareklæring/dokumentasjon på deler av det elektriske anlegget. Er TG3 2 satt i henhold til NS3600. Med bakgrunn i de registrerte avvik bør det gjennomføres en utvidet el-kontroll av en kvalifisert elektrofaglig person. Underliggende sjablongmessig prisanslag gjelder for elsjekk. Prisanslag: kr 0 - 10 000.

Med bakgrunn i de registrerte avvik bør det gjennomføres en utvidet el-kontroll av en kvalifisert elektrofaglig person. Underliggende sjablongmessig prisanslag gjelder for elsjekk.

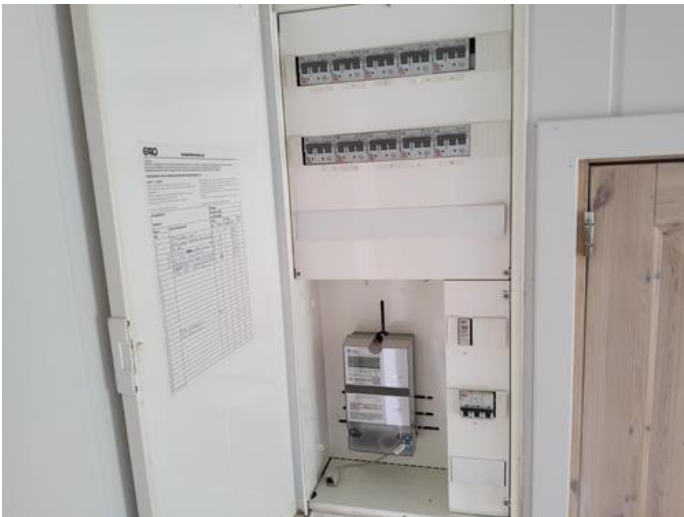
Elektrisk anlegg - [Sikringskap]

Som følger av registrerte avvik og manglende samssvareklæring/dokumentasjon på deler av det elektriske anlegget. Er TG3 2 satt i henhold til NS3600.
