# Rognvegen 2

2230 Skotterud · Eidskog kommune

# Nøkkelinformasjon

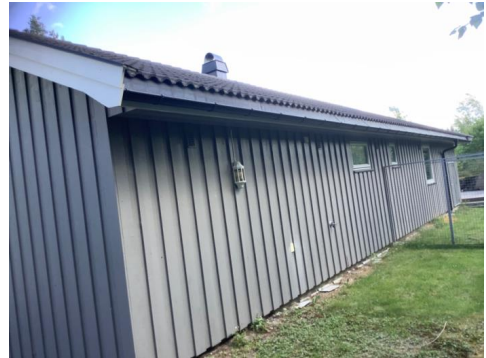
Det er ikke snøfangere langs hele taksiden. Ikke krav på byggetidspunktet.

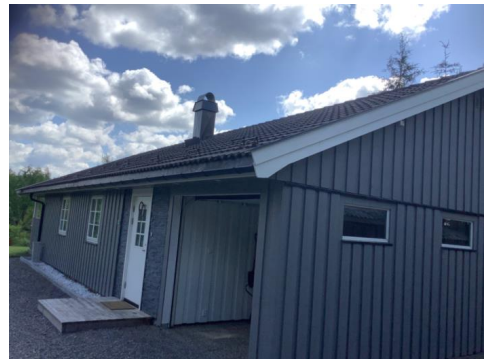
Det er ikke snøfangere langs hele taksiden. Ikke krav på byggetidspunktet.

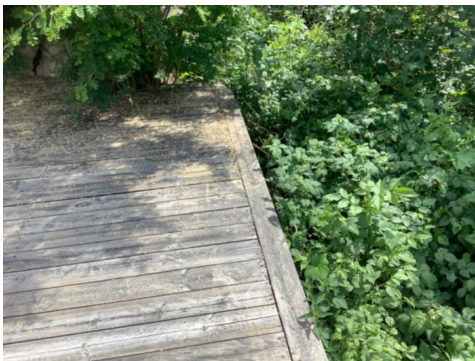
- Det er avvik:
- Det er påvist at dekke på terrassen har en del sprekker.

Mye vegetasjon inntil terrassedekke.

Det bør ryddes vekk vegetasjon inntil terrassen slik at man får kontrollert forholdene. Videre bør terrassebordene behandles. Estimert kostnad for stedvis reparasjon og overflatebehandling terrassegulv.

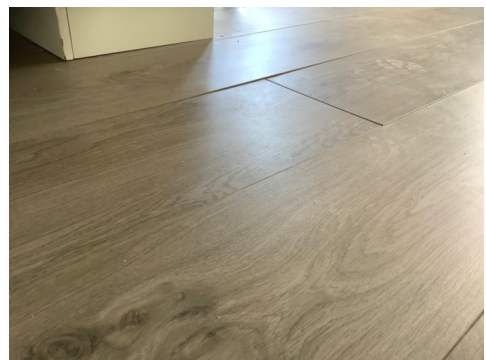
Flislagt gulv i gang har også avvik ifht sprang/høydeforskjell på fliser. Det mangler avslutningslister/ev fug mot terskler.

Glipper i langsgående skjøt laminatgulv ved pipe.

Det er ikke behov for umiddelbar utskifting av gulv da de fungerer med avviket, men gulvene må byttes for å oppnå et fagmessig resultat.

**Kostnadsestimat: 50 000 - 100 000**

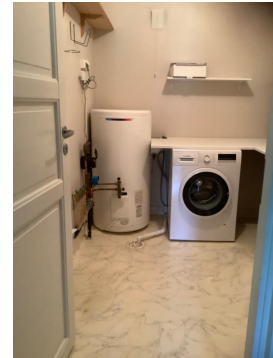
Vaskerom

Gulvbelegg med oppbrett på vegg. Malte plater på vegger. Himling av malte plater. Innredning med profilerte fronter med ett underskap, ett overskap og hyller. Laminerte benkeplater. Tekniske installasjoner og samlepunkt for vannledninger, varmtvannstank og hovedstoppekran med vannstoppventil. Hovedenhet til Flexit sentralstøvsuger.

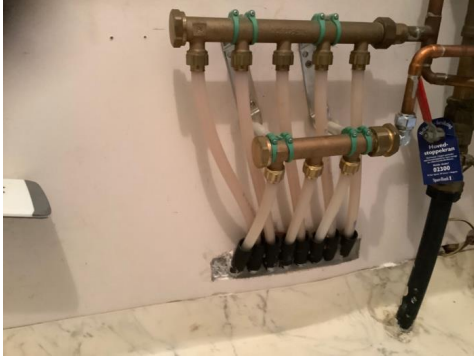
Det er ingen samleskap til rør-i-rørsystem. Rørene er ført ut av vegg uten tilstrekkelig tetting for eventuell lekkasje på rør/sprut på vegger i rommet.

Vannlekkasje og sprut på vegger i rommet kan føre til at vann renner uhindret inn i vegg.

Svak løsning rørføringer inn ivergg.

- Det er påvist mangelfull/feil utførelse rundt rørgjennomføringer e.l. som gir fare for fukt i konstruksjonen i våtsone.

Det anbefales ved eventuelle planer om ombygging/rehabilitering av våtrom å få etablert en løsning med vannfordelingsskap som ivaretar eventuelle lekkasjer. Rommet fungerer med avviket.

- Overvåk konstruksjonen jevnlig. For å få tilstandsgrad 0 eller 1 må løsningen utbedres, men tidspunktet for når dette er nødvendig er vanskelig å si noe om.
- Løsningen/utførelsen rundt rørgjennomføringer gir fare for fukt inn i konstruksjoner.

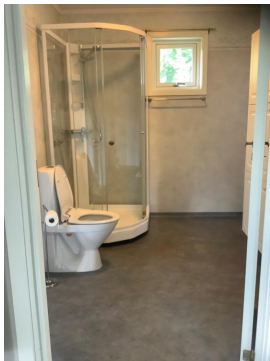
Belegg med oppbrett. Våtromstapet på vegger. Baderomsinnredning med heldekkende servant med ettgreps blandebatteri. To høyskap. Dusjkabinett. Opplegg for vaskemaskin. Gulvstående klosett.

Bad med dusjkabinett.

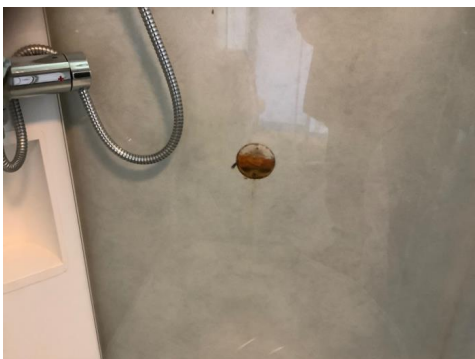
Hull i vegger i våtsone etter skruer/installasjoner.

Det er ved eventuell lekkasje i vannrør og sprut bak kabinett risiko for at vann trenger inn i veggplatene. Det bør sjekkes om det er flere slike hull bak kabinettet og eventuelt tette hullene med silikon.

**Kostnadsestimat: Ingen umiddelbar kostnad**

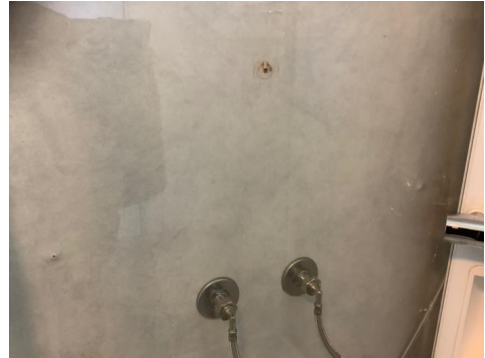
Hull i vegger i våtsone etter skruer/installasjoner.

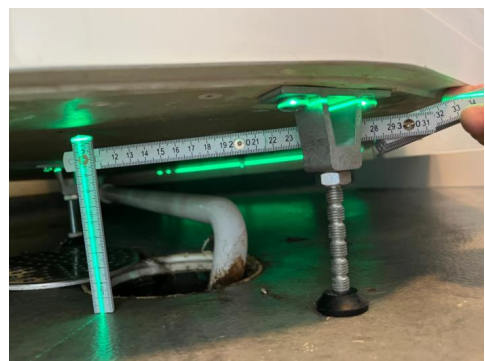
Synlig klemt vinylbelegg til sluk av plast.

Sluk under dusjkabinett.

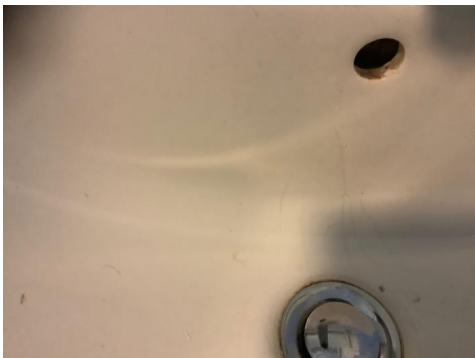
- Det er påvist riss/sprekker i utstyr på våtrommet.

Det er påvist riss i vasken, men ingen synlige tegn til lekkasjer. Vasken fungerer med avviket.

Riss i servant.

Kostnadsestimat: Ingen umiddelbar kostnad

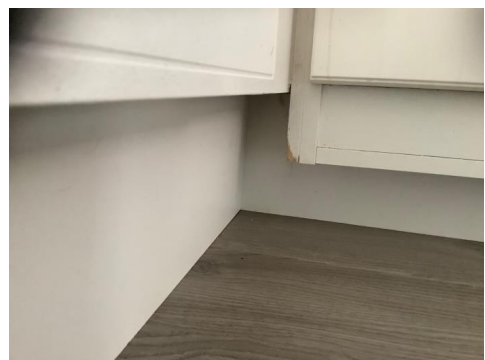
- Det er påvist skader på overflater/kjøkkeninnredning utover normal slitasjegrad.

Det er påvist skader/mangler ved kjøkkeninnredning. Kjøkkenet fungerer med avviket. Estimert kostnad er for utbedring av skader punktvis lokalt.

Skader kjøkkeninnredning

Kostnadsestimat: Under 10 000

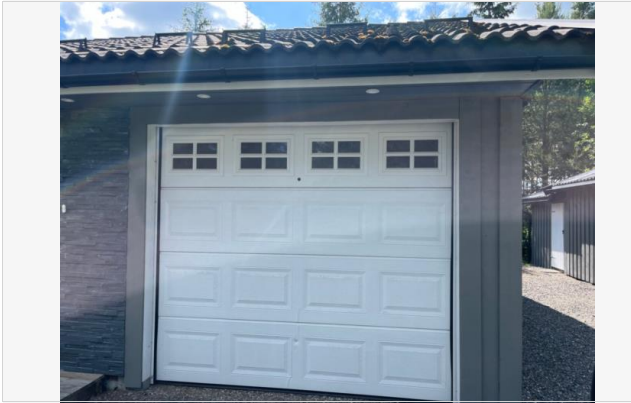
## Garasje

Garasje er integrert som en del av boligen. Garasjen har innvendige overflater av malt trepanel og gulv av betongheller. Leddport med motordrift og fjernkontroll. I bakkant av garasjen er det en isolert bod som har tilkomst via garasjen.
