Lykkjavegen 66

3560 Hemsedal · Hemsedal kommune

EIE eiendomsmegling

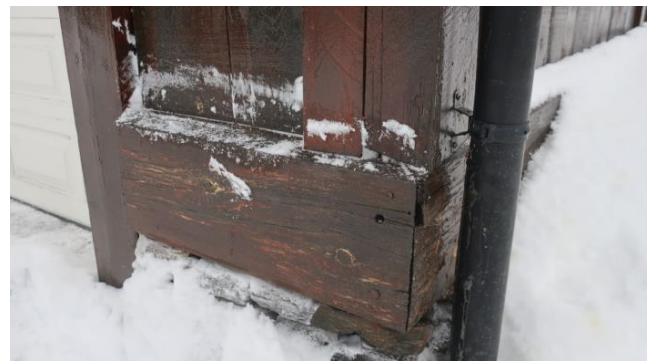
Takkonstruksjon/Loft

Taket over soveromavdelingen er bygd opp med selv bærende takstoler, taket over stue og kjøkken er bygd opp på laminerte dragere, sperrer og isolasjon. En ser is og istapper over et felt på ca 4 meter rett over deler av kjøkkenet. Det tyder på at det ikke er gjennomlufting i disse fakkene.

Konstruksjonen er ventilert, men det er ikke luft-gjennomgang. Dette kan etableres ved feks. å montere en luftelyre på taket i en lengde på ca 5 meter.

Kostnadsestimat: 10 000 - 50 000

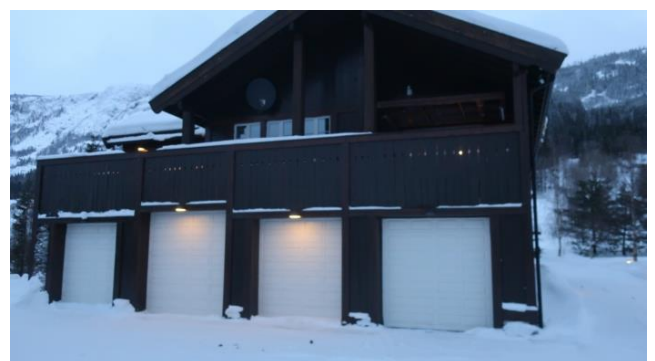
TG 1 Andre utvendige forhold

Tre stk enkle uisolerte garasjeport, en isolert garasjeport, alle med motor og bryter inne.

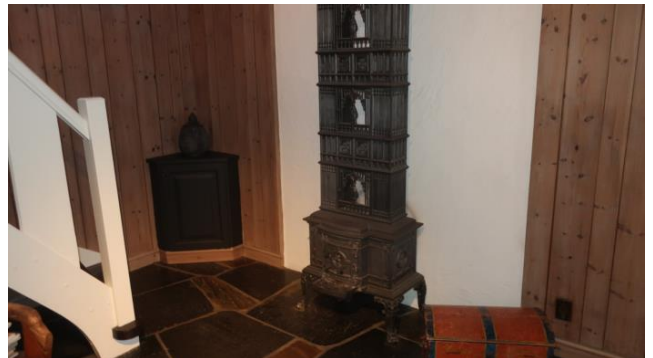
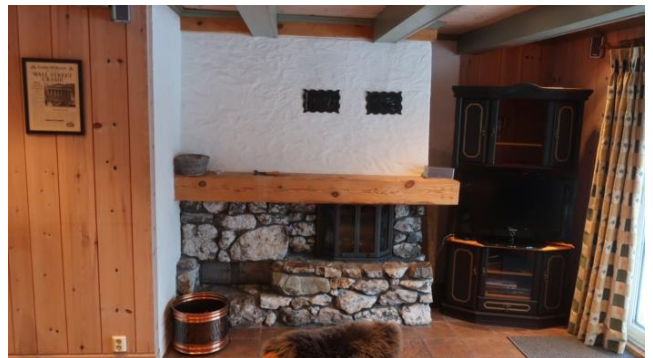
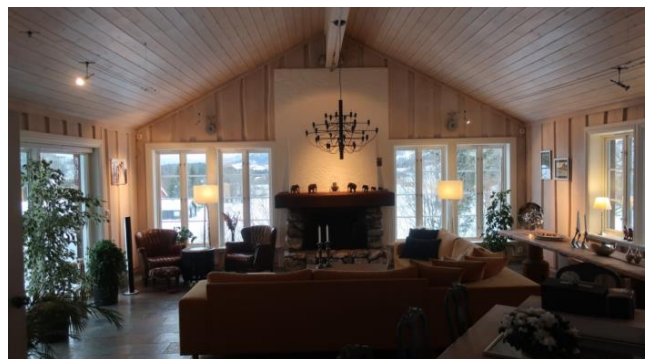
Piper. Det er tre stk elementpiper i bygningen.

Ildsted. Stor etasjeovn i entre/hall. Murt peis med innsats i utleieleilighet. I andre etasje er det murt stor åpen peis i stue, murt peis i tv-stue og kjøkken, begge med innsats med dører.

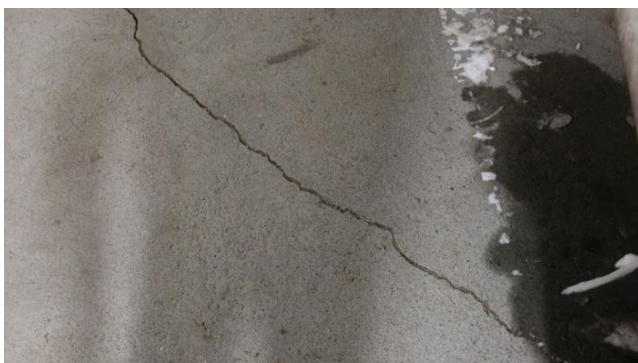
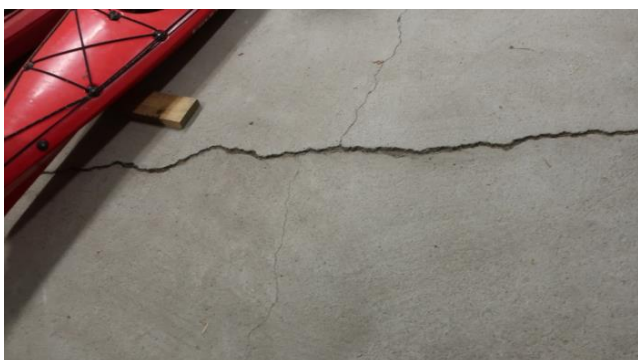
Vurdering av avvik:

- Det er avvik:

Det er registrert en del sprekker i gulvet i garasjeanlegget.

En kan leva med sprekken som de er, eventuelt tette de med pussmørtel.

Kostnadsestimat: Under 10 000

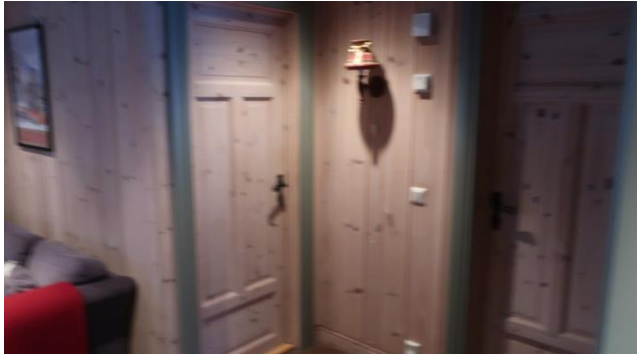
Heltre furudører i første etasje.

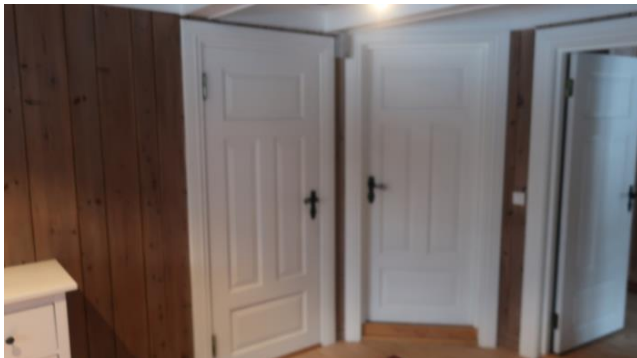
Heltre furu malte dører i andre etasje.

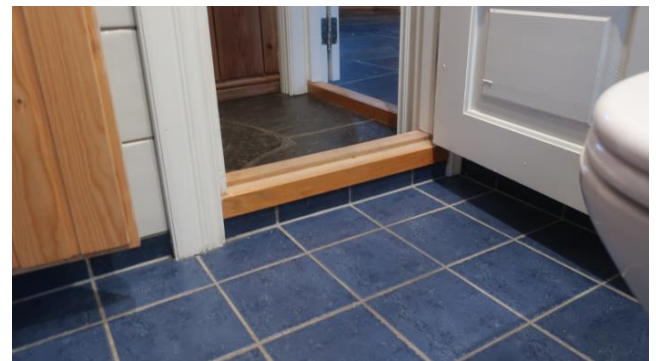
ETASJE > BAD

! TG 1 Overflater Gulv

Tilnærmet flatt badegulv, 12 mm fall inne i dusjhjørnet, 100 mm høy terskel.

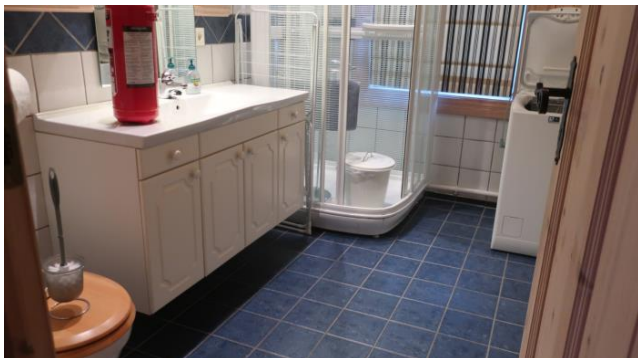
ETASJE > BAD/VASKEROM - LEILIGHET.

TG 1 Generell

Bad/vaskerom i leiligheten er i bra stand.

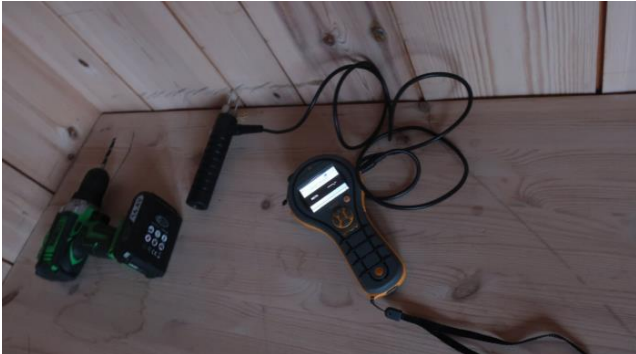
ETASJE > VASKEROM

Boret inn pinner fra soverom og inn i vegg bak dusjkabinett. Her var det tørt.

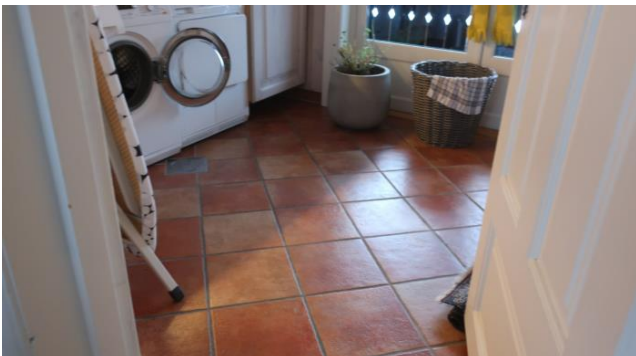
ETASJE > VASKEROM

Generell

Vaskerom med støpt gulv med fliser og vannbåren varme. Beiset panel på vegger og himling.
Sluk med lett tilkomst, fall på gulvet.

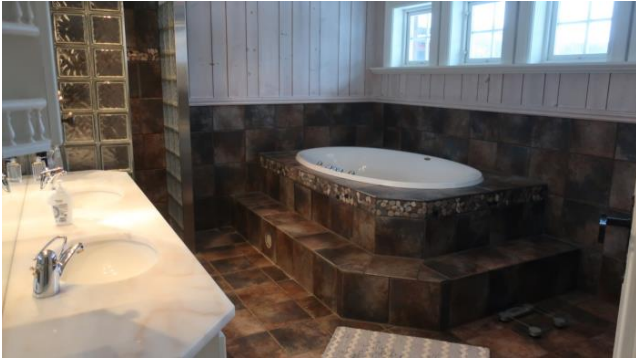
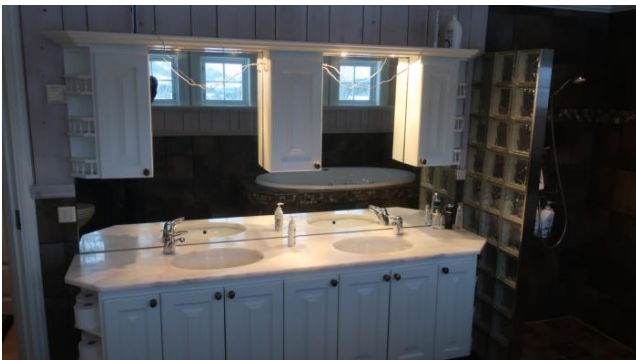
ETASJE > BAD I FORB. MED STORE SOVEROM

Stort bad med dusj, badekar og stor baderomsinnredning.

TG 2 Overflater vegger og himling

Det er registrert sprekker i glassbyggerstein i forb. med dusjhjørnet.

De nederste glassbyggersteinene i skillevegg til dusjhjørnet har sprekker. Dette har ingen betydning for fuktighet på badet og veggene vil ikke falle sammen. I tillegg så ser en det ikke om en ikke ligger på gulvet. Skaden er ikke større en at en kan leva med det inntil en eventuelt skal gjøre noe med badet.

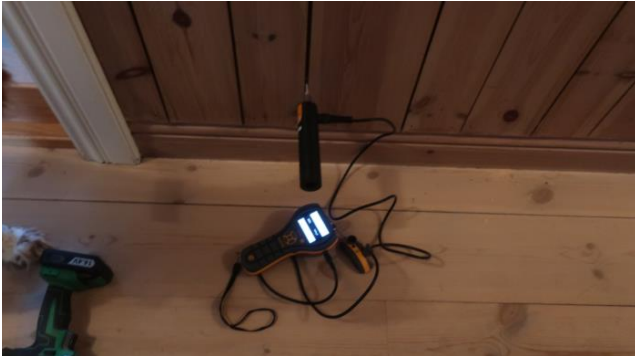
ETASJE > GJESTEBAD

Målt med stikkpinner fra soveromsgang og bak våt sone i dusjhjørnet. Her er det tørt.

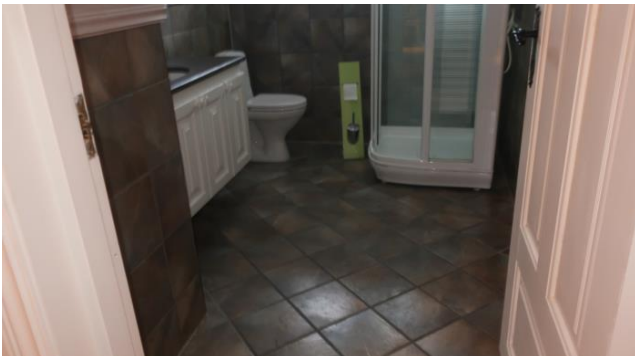
ETASJE > GJESTEBAD

! TG 1 Generell

Gjestebad med dusjkabinett.

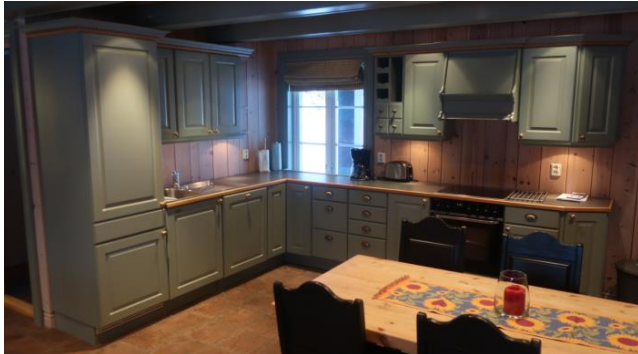
ETASJE > KJØKKEN ÅPENT - LEILIGHET

Stor kjøkkeninnredning med malte profilerte eik heltre fronter. Alle hvitevarer er integrert i innredningen.

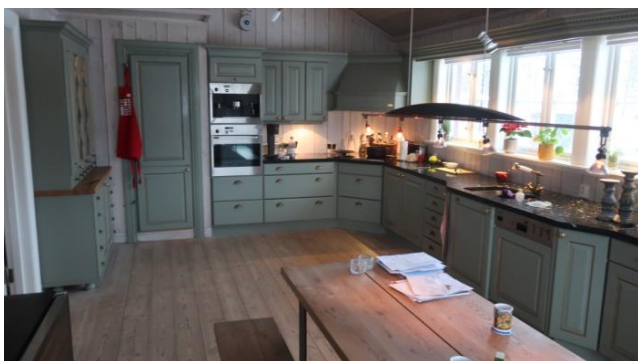
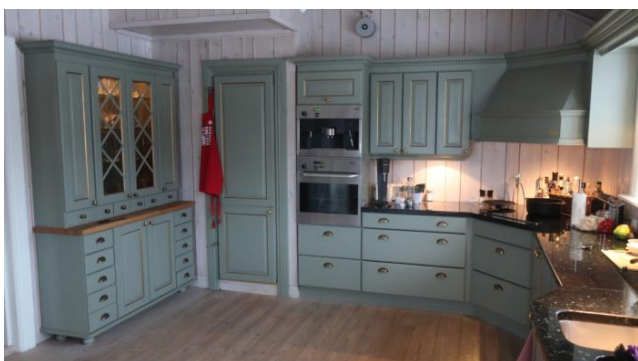
ETASJE > KJØKKEN

! TG 1 Overflater og innredning

Meget bra, fin og stor kjøkkeninnredning med masse benkeskap og overskap. Malte profilerte heltre eik fronter, slipt og polert sort granitt stein benkeplater. Alle hvitevarer er integrert i innredningen + dør inn til kjølerom.

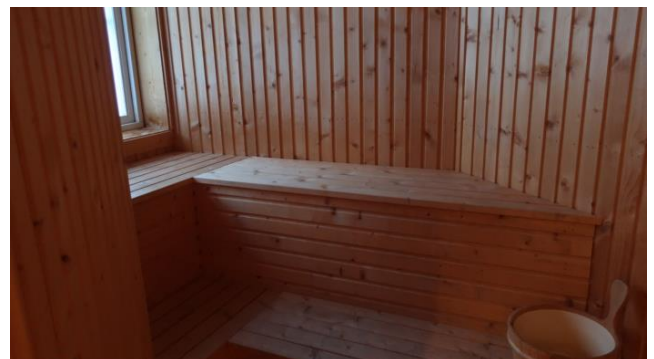
ETASJE > KJØLEROM

! TG 1 Overflater og konstruksjon

Badstu i forbindelse med bad i første etasje.
Gran trelemmer på gulv, gran panel på vegger, himling og benker.

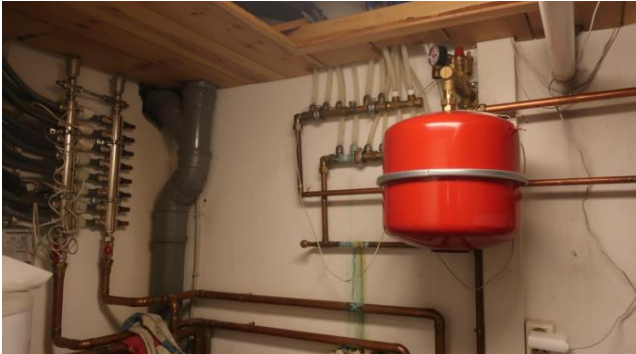
Samlestokk for rør i rør anlegg er i himling og ved gulv i teknisk rom.

Vannrør til andre etasje.

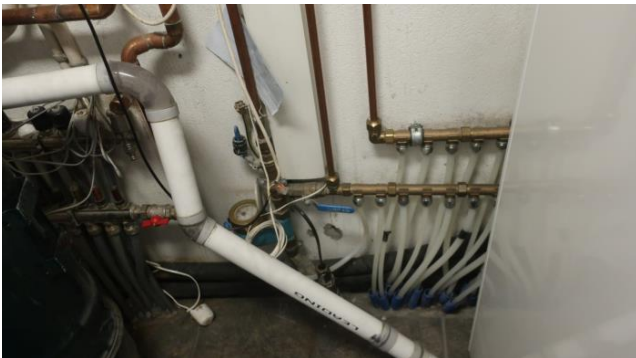
Til venstre i bilde vannrør til første etasje.

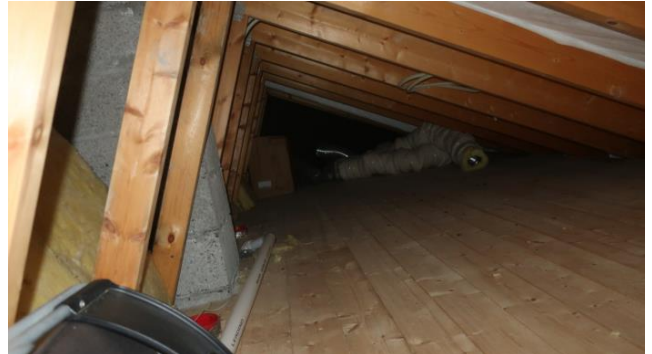
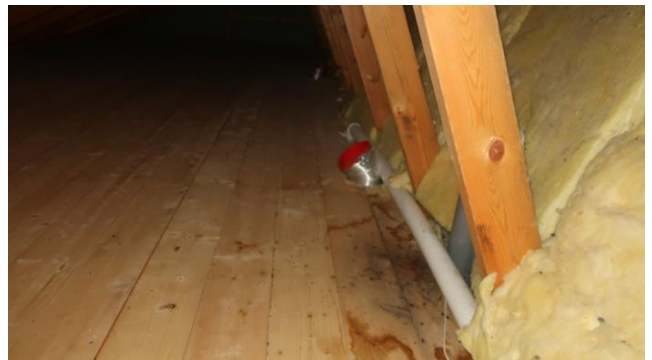
Det er fra opprinnelsen planlagt og lagt opp røranlegg for balansert ventilasjonsanlegg. Selve anlegget ble ikke montert derfor er det ingen ventilasjon utenom ventiler i vinduer i huset i dag. Nå har en mulighet til å montere vifter på våtrom eller ventilasjonsanlegg på loftet om en ønsker det. Det er god plass under skråtak på loft, her ligger det også en del ventilasjonsslanger og noen røroppstikk som var tenkt brukt i forbindelse med monteringen. Inne i loftsrommet ser en gamle fuktmerker etter kondens fra lufterørret som avsluttes med durgventil. Røret bør isoleres. Inne i loftsrommene (kottene) bør isolasjonen dekket med et lag papp.

- Det er påvist mangelfull ventilasjon på ett eller flere rom i boligen.

Det er lagt opp ventilasjonskanaler for balansert ventilasjon som stikker opp inne på loftet.

Kostnadsestimat: 50 000 - 100 000

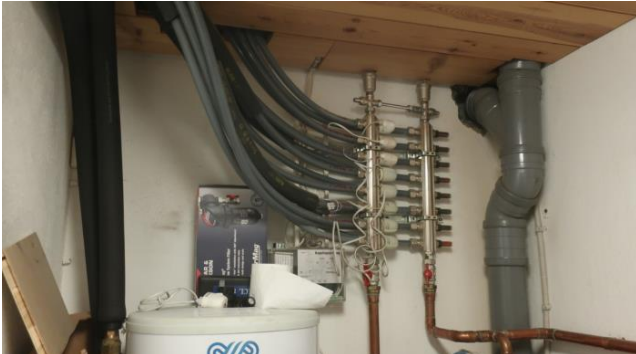
Vannbåren varme i alle gulv i begge etasjer utenom i garasjeanlegget og i soverommene og gangen i andre etasje.

Her er rørene som går opp i gulvet i andre etasje.

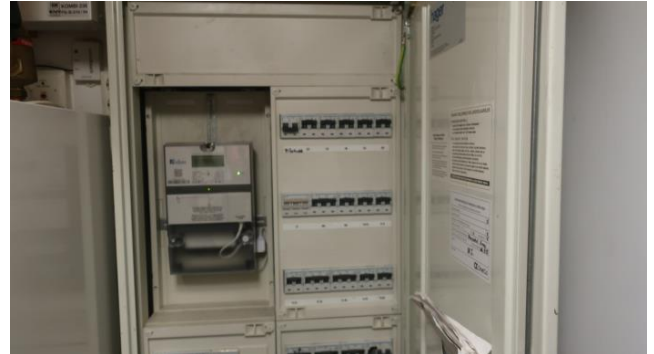
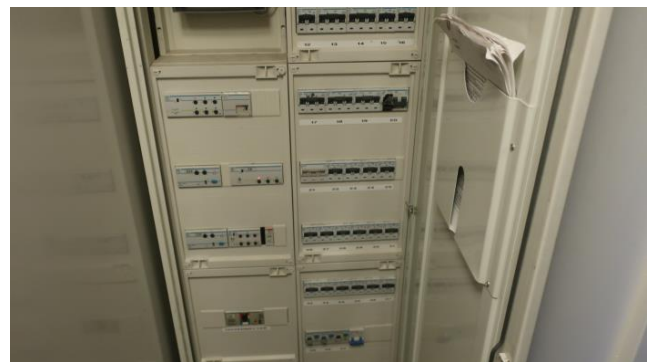
Stort sikringssskap i teknisk rom i første etasje og i vaskerom i andre etasje og eget sikringssskap i utleieleilighet. Anlegget ble kontrollert og godkjent i 2021.

1. Foreligger det eltilsynsrapport de siste 5 år, og det er ikke foretatt arbeid på anlegget etter denne, utenom retting av eventuelle avvik i eltilsynsrapport (dvs en el-tilsynsrapport uten avvik)?
Ja

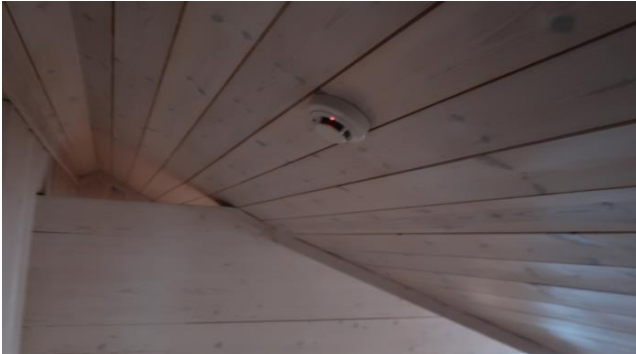
! TG 0 Branntekniske forhold

Bygningen har brannvarslingsanlegg og nettdrevne røykdetektorer. Flere brannslukkingsapparat.

1. Er det mangler for brannslukningsutstyr i boligen iht. forskriftskrav på søknadstidspunktet, men minst Byggeforskrift 1985?
Nei
2. Er det skader på brannslukkingsutstyr eller er apparatet eldre enn 10 år?
Nei
3. Er det mangler på røykvarsler i boligen iht. forskriftskrav på søknadstidspunktet, men minst Byggeforskrift 1985?
Nei
4. Er det skader på røykvarslere?
Nei
