# Åstubben 1

2216 Roverud • Kongsvinger kommune

# Tilstandsrapport

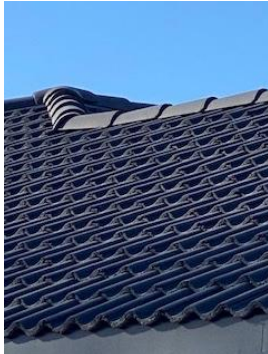
## TG 2 Nedløp og beslag

Forkantblekk, takrenner og nedløp i lakkert metall fra 2015.  
Heldekkende beslag rundt pipe fra antatt 2015. Takstige til pipe.

- Det er ikke krav om utbedring opp til dagens krav.

**Kostnadsestimat: Ingen umiddelbar kostnad**

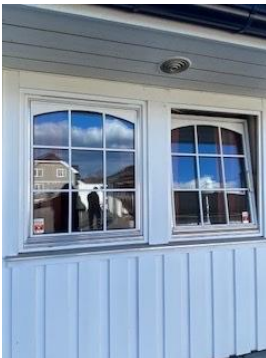
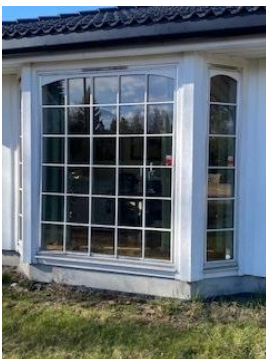
### Vurdering av avvik:

- Karmene i vinduer er værslitte utvendig og det er sprekker i treverket.
- Det er avvik:

Det bør påregnes utskifting av vinduer da de har en normal levetid på 20-30 år.

**Kostnadsestimat: 100 000 - 300 000**

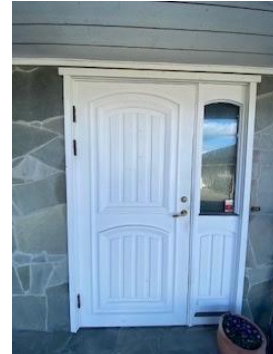
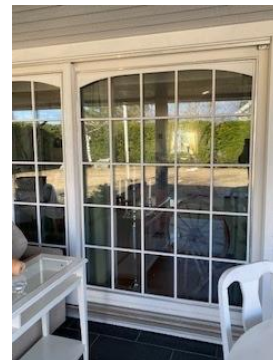
## TG 2 Dører

Malt inngangsdør med side glassfelt. Skyveterrassedør med 2-lags isolerglass. Inngangsdør til vaskerom m/katteluke.

### Vurdering av avvik:

- Det er avvik:

Det må påregnes en oppgradering

**Kostnadsestimat: 50 000 - 100 000**

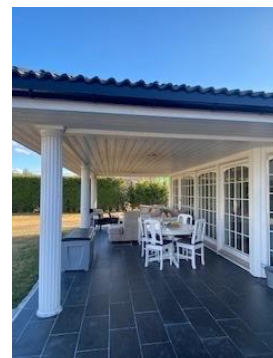
## TG 3 Balkonger, terrasser og rom under balkonger

Takoverbygget terrasse med fliser på gulv. Innvendig tak med integrerte taklampeter. Kannelert tresøyler. Søyle i hjørne mot sydøst har begynnende råte v/gulv.

- Det er påvist fukt/råteskader i konstruksjonen.

Takoverbygget terrasse.

- Gjennomføre ytterligere undersøkelser og foreta utbedring av skade.

**Kostnadsestimat: 10 000 - 50 000**

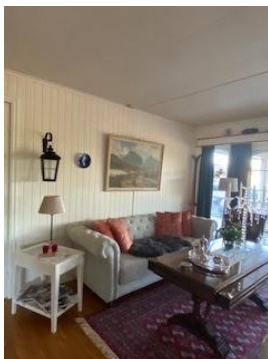
GULV: Eikeparkett m/varme. Skiferheller m/varme  
VEGGER: Malt mdf. veggplater. Tapet. Laminat.  
TAK: Tak-ess.

I hall er det dårlig tilpasset veggplate skjøt i hjørne v/sikringsskap (TG 2).

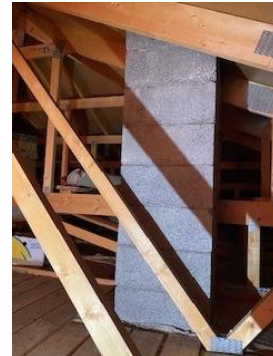
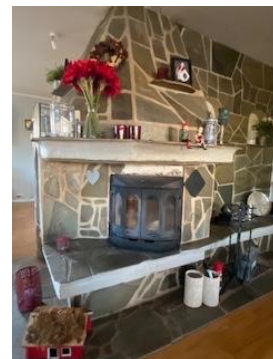
### ! TG 1 Pipe og ildsted

Enløps elementpipe i leca med plassbygget peis m/glassdør i stue. Det mangler noen små skiferbiter over peisdør.

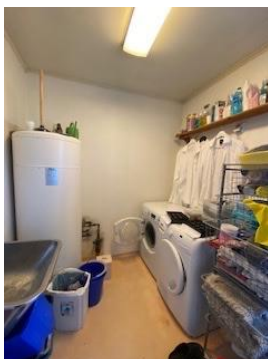
#### ! TG 3 Fukt i tilliggende konstruksjoner

- Hulltaking er ikke foretatt da det allerede er påvist andre avvik i våtsonen.

- Ved andre fuktundersøkelser enn hulltaking, er det påvist indikasjoner på fuktskader.

- Gjennomføre ytterligere undersøkelser og foreta utbedring av skade.
- Det må foretas tiltak for å lukke avviket.

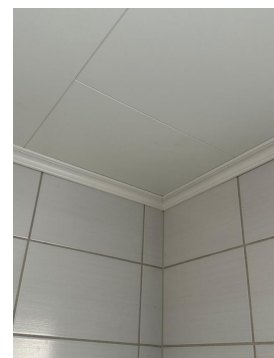
#### ! TG 1 Overflater vegger og himling

Fliser fra 2009 på vegger og tak-ess fra 2024 i tak.

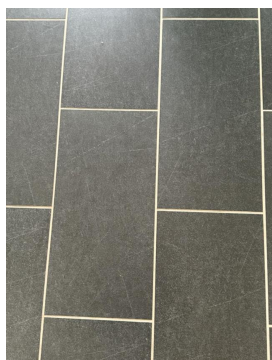
#### ! TG 3 Overflater Gulv

Det er installert dusjkabinett i badet.

**Kostnadsestimat: Ingen umiddelbar kostnad**

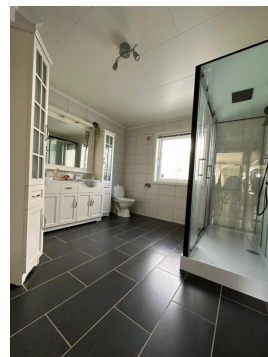
### ! TG 2 Sluk, membran og tettesjikt

Benk med 2 porselensvasker, speil m/overlys, høyskap, frittstående klosett, samt dusjkabinett (2024).

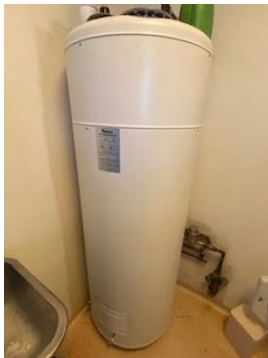
## **Varmtvannstank**

300 l varmtvannsbereider, plassert i vaskerom.
