Djupdalsfaret 3

2214 Kongsvinger · Kongsvinger kommune

Beskrivelse av eiendommen

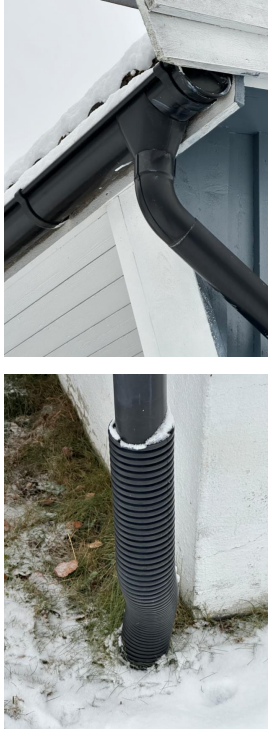
TG 2 Veggkonstruksjon

Vanlig bindingsverkskonstruksjon isolert med 10 cm mineralull. Stående utvendig malt panel med liggende panel i gavlspiss. Det er påvist råte i noe panelbord mot nord og vest. Huset malt utvendig i 2019. Vegg mot syd (2020) i vinterhage er isolert med 15 cm mineralull.

- Det er påvist spredte råteskader i bordkledningen.

- Råteskadet trekledning må skiftes ut.

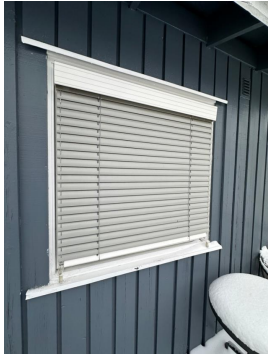
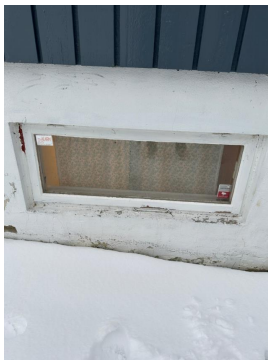
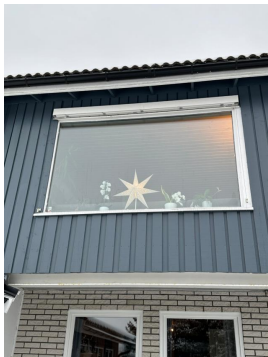
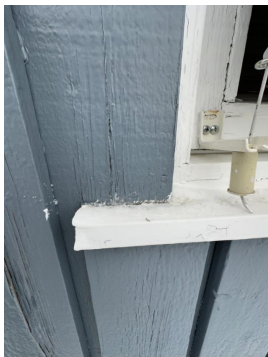
! TG 2 Dører

Malt inngangsdør med glass i dørblad. Terrassedører fra 2003 og 2020 med 2-lags isolerglass. Skyvedør fra 1981 m/3-lags isolerglass og defekt låskasse

Det må påregnes en oppgradering

Kostnadsestimat: 50 000 - 100 000

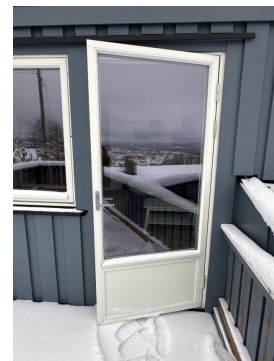
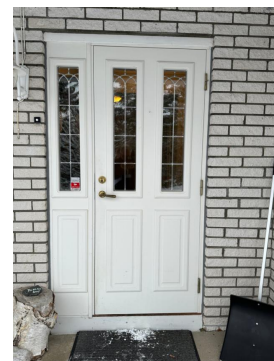
! TG 2 Balkonger, terrasser og rom under balkonger

Terrasse v/vinterhage på 15 m², i trekonstruksjoner. Betonggulv og rekkverk med stående spiler og håndlist. Trapp til terreng. Takoverbygget inngangsparti på 14 m². Betongheller på terreng. Balkong v/master soverom på 5 m², i trekonstruksjoner. Spaltegulv. Rekkverk med liggende spiler og håndlist. Innglasset terrasse v/vinterhage på 14 m² i trekonstruksjoner. Filteppe på gulv, panel på vegger og spalte panel i tak. Skyvedør og skyvevinduer. Terrassevarmer. Trapp til terreng. Isolert vinterhage i trekonstruksjoner. Malt heltre gulv, slette malte vegger og mdf. takplank i tak. Terrassedør (2020), skyvedør (1981) og skyvedør mot stue. Vinduer fra 2020 med 2-lag isolerglass.

Det bør foretas nærmerer undersøkelser av membran på betonggulv på terrasse v/vinterhage

Kostnadsestimat: 10 000 - 50 000

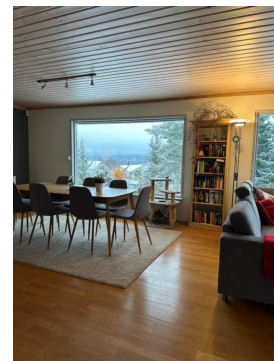
TG 1 Etasjeskille/gulv mot grunn

Etasjeskiller i trekonstruksjoner.

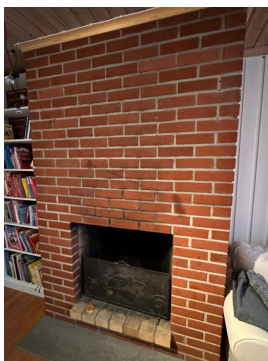
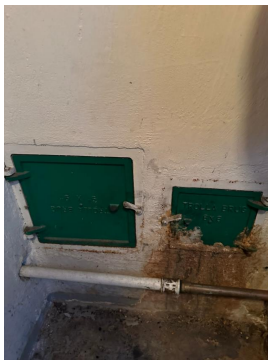
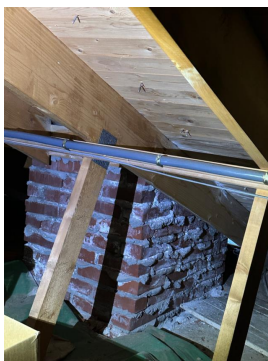
TG 2 Rom Under Terreng

Fuktmåling med pigger på innsiden av utforet vegg i hobby rom i underetasje påvises fukt over det normale. Det skal bemerkes til dette at vegger under terreng som er utforet innvendig med treverk/isolasjon - er meget utsatt for fukt.

Det er ikke målt unormal fukt i innvendig utforet vegg i kjellerstue. Med fuktsøker er med målt fukt i betonggulv og noe fukt i grunnmur i vaskerom.

- Det er gjennom hulltaking påvist høyt fuktnivå inne i trekonstruksjonen i hulltakingen, men ikke påvist fuktskader i dette området. Høy luftfuktighet kan over tid føre til muggvekst eller sverting av materialer. Samtidig kan materialer og konstruksjoner bli ødelagt.
- Det er påvist indikasjoner på noe fuktgjennomtrenging inn i kjellermur.

- Det påviste fuktnivå gir grunn til å overvåke konstruksjonen jevnlig for å se utvikling over tid, og eventuelt foreta tiltak for å unngå fuktskader.

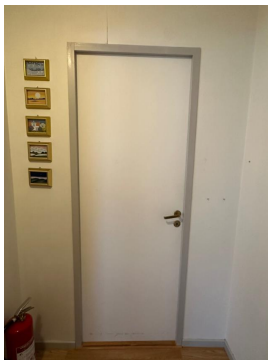
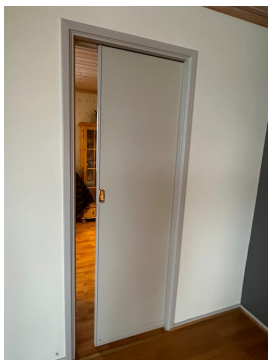
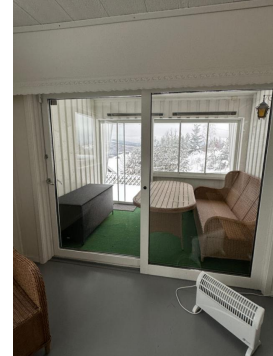
TG 1 Andre innvendige forhold

Skyvedørgarderobeskap med speildør i master soverom. Garderobeskap i 2 soverom, gang, hall og entre. Bod med plassbyggede hyller.

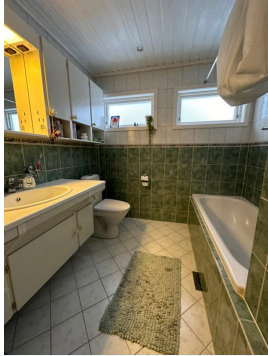
1 - ETASJE > BAD

TG 2 Ventilasjon

- Elektrisk avtrekksvifte bør monteres for å lukke avviket.

Kostnadsestimat: Under 10 000

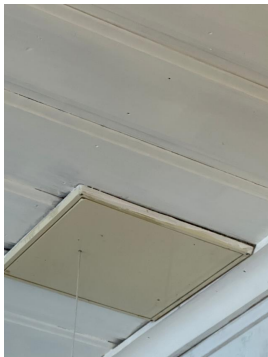
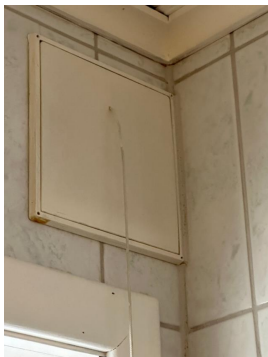
1 - ETASJE > BAD

TG 1 Tilliggende konstruksjoner våtrom

Det er boret hull i vegg. Fuktmåling med pigger inne i veggen - mot bad.
Det påvises ikke fukt over normalen.

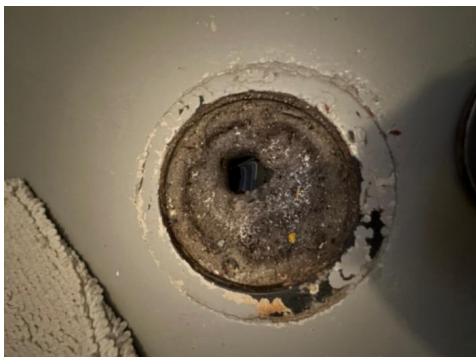
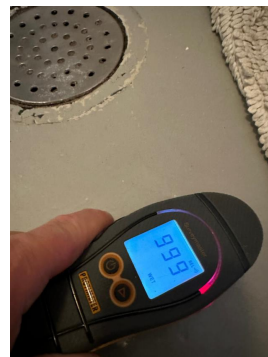
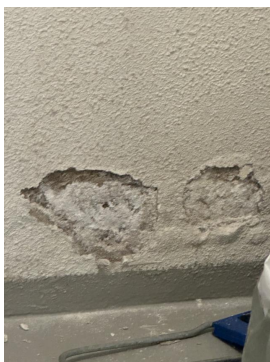
UNDERETASJE > VASKEROM

! TG IU Tilliggende konstruksjoner våtrom

Ved andre fuktundersøkelser enn hulltaking, er det påvist indikasjon på fukt i gulv og grunnmur.

- TGIU gitt ut ifra manglende mulighet for hulltaking.

Gjennomfør ytterligere undersøkelser og foreta utbedring.

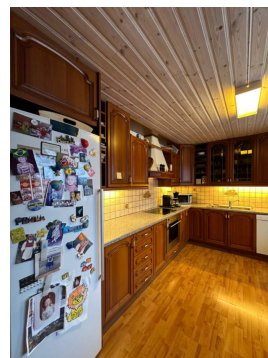
1 - ETASJE > KJØKKEN

! TG 1 Avtrekk

Ventilatorhette over platetopp.

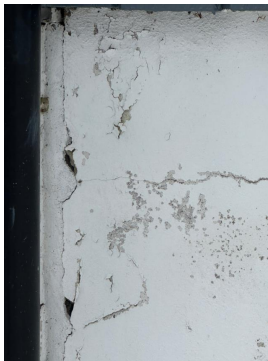
Betongfundament og grunnmur av lettklinkerblokker som innvendig og utvendig er pusset. Det er horisontal sprekke i grunnmur mot vest. Vertikal sprekke i grunnmur i hjørne nordøst på utvendig grunnmur. Grunnmur i front er tekket med mexistein fra byggeår.

- Grunnmuren har sprekkdannelser.
- Det er registrert horisontalriss som er symptom på jordtrykk.

Utvendig riss/sprekk i grunnmur

- Lokal utbedring må utføres.

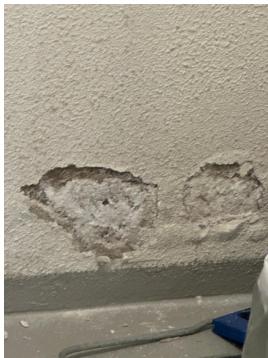
Saltutslag innvendig grunnmur

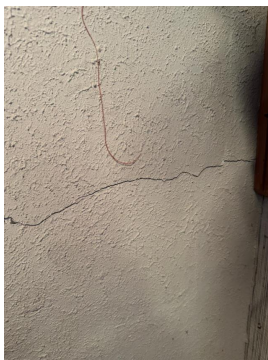
Innvendig horisontalt riss/sprekk

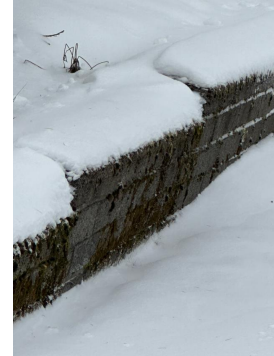
TG IU Terrengforhold

Skrående terreng

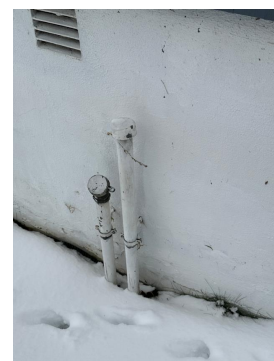
TG 1 Oljetank

Nedgravd 3000 l oljetank av glassfiber på nord siden av huset. Tanken er renset og klargjort for bio-diesel i 2020.

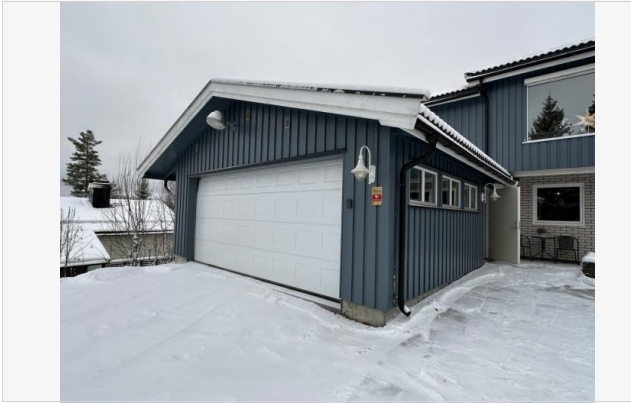
Garasje

Dobbel garasje fundamentert på betongplate med ensteins grunnmur. Innerste del av garasje er i et høyere nivå. Isolert (i følge eier) bindingsverkskonstruksjon i tre og lecastein i vegger som er pusset på to sider i innerste del av garasje. Stående malt (2019) utvendig panel. Plasstøpt flatt tak på innerste del av garasje samt saltak i trekonstruksjoner, tekket med betongtakstein. Forkantblekk, takrenner og nedløp i metall.

Synlig fuktmerke i tak v/dør til mellomgang. Denne lekkasjen er reparert i 2020, i følge eier. Smeltevann kommer inn i garasje og blir liggende v/vegg, syd/øst. Loft ikke kontrollert da det ikke var tilgjengelig på befaringsdagen.
