# Nygata 5

2213 Kongsvinger · Kongsvinger kommune

# Nøkkelinformasjon

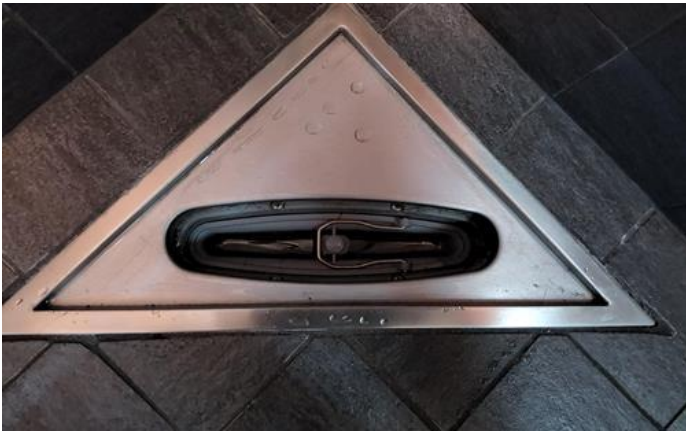
*Avløpsrør (ink. sluk) - [Sluk på bad 1.etasje ]*

TG 2 Avløpsrør (ink. sluk)	Avløpsrør av støpejern er vurdert til å ha en alder som tilsier at anbefalt brukstid er passert. På bakgrunn av alderen er det grunn til å varsle om risiko for skjulte avvik, svekket funksjon, usikker restlevetid eller lignende forhold som utvikles over tid.
--	----------------------------	--
