Solvegen 16

2213 Kongsvinger · Kongsvinger kommune

Tilstandsrapport

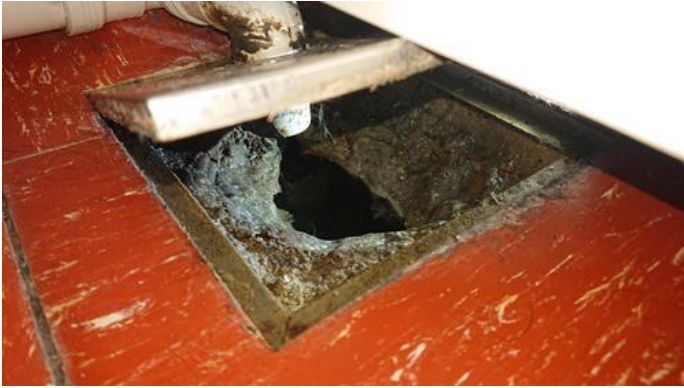
TG 3 er valgt på hele våtrommet på grunn av slukets høye alder og generelt høy slitasjegrad både på gulv, vegger og for tekniske installasjoner. På befaringstidpunkt ble i tillegg følgende avvik registrert. Gulvoverflater har fall på kun 15 mm fra gulv ved dør og mot sluk. Linoleumsfliser har sprekker i skjøter (fungerende membransjikt). Sprekker i plateskjøter på vegger (også membransjikt). Kostnader for utbedrende tiltak må derfor påregnes innen relativt kort tid. Det er grunnet øvrige avvik ikke gjennomført hulltaking/fuktmåling, fordi våtrommet er i behov av fullstendig fornying. Tilstanden inne i konstruksjonen er ikke kjent, men det ble utført et overflatesøk med fuktindikasjonsinstrument av typen Protimeter MMS 2. Det ble ikke oppdaget negative avvikende forhold som kan tolkes til fuktskade. Fuktsøk ble utført i våtsone (bak dusjkabinett og under servant/inne i innredning). Sjablongmessig prisanslag: kr 100 000 - 300 000

Membran, tettesjikt og overgang til sluk. - [Sluk Baderom 1.etasje.]
