# Vestre Bruntjernsveg 13

2218 Lundersæter • Kongsvinger kommune

# INNHOLD

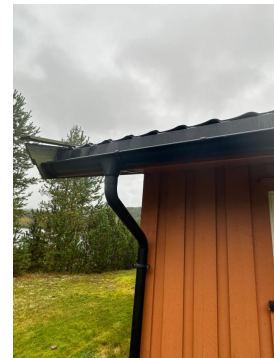
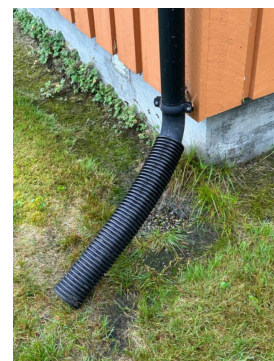
Forkantblekk, takrenner og nedløp i lakkert metall.

**Vurdering av avvik:**

- Overvåk tilstanden jevnlig. For å få tilstandsgrad 0 eller 1 må beslag/renner/nedløp skiftes ut, men tidspunktet for når dette er nødvendig er vanskelig å si noe om.

**Kostnadsestimat: Ingen umiddelbar kostnad**

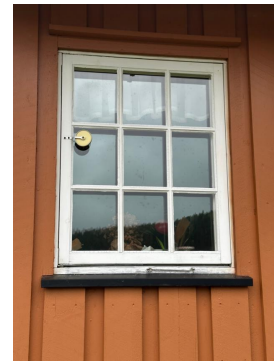
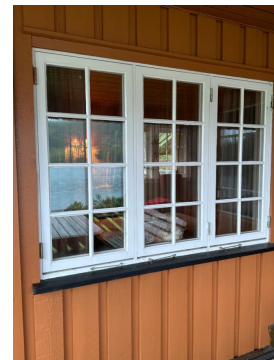
## TG 2 Dører

Malt inngangsdør med glass i dørblad og koblet terrassedør med innvendig 2-lag isolerglass og utvendig ett lags glass med gjennomgående sprosser.

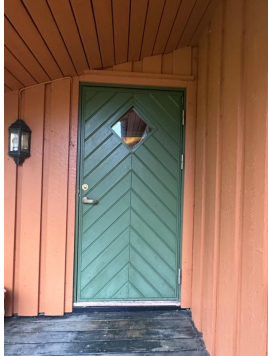
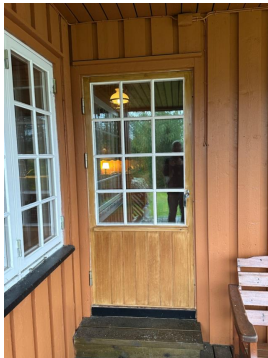
## TG 1 Balkonger, terrasser og rom under balkonger

Takoverbygget inngangsparti på 2 m<sup>2</sup> i trekonstruksjoner, fundamentert på betongpilarer. Repos m/spaltegulv. Rekkverk med håndlist. Trapp til terreng.

Takoverbygget terrasse v/stue på 22 m<sup>2</sup>, i trekonstruksjoner. Spaltegulv. Rekkverk med håndlist. Trapp til terreng.

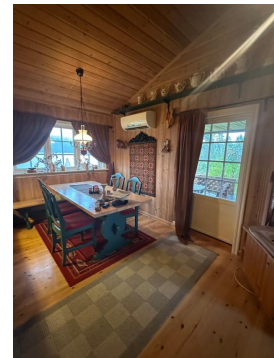
### TG 1 Etasjeskille/gulv mot grunn

Isolert bjelkelag i trekonstruksjoner.

Det er krypkjeller under hytta. Den er ikke kontrollert da den ikke var tilgjengelig på befaringsdagen. Det bemerkes at slike konstruksjoner er risikoutsatt i forhold til fukt og råteskader.

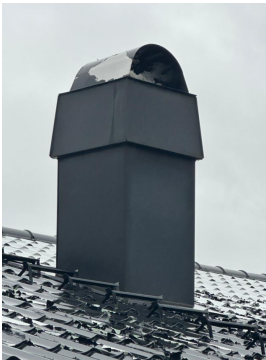
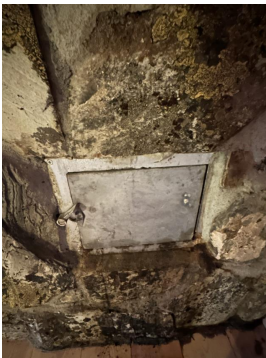
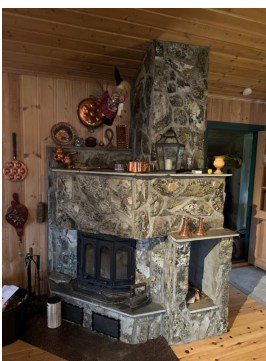
## TG 1 Pipe og ildsted

Enløps elementpipe i lecastein med plassbygget peis tekket med naturstein. Glassdører i peis. Feierluke i stue. Utvendig, heldekkende pipebeslag.

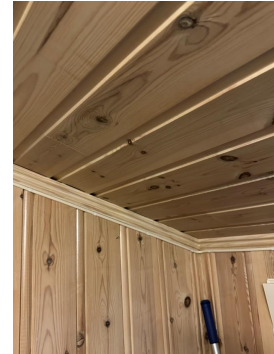
#### TG 1 Overflater vegger og himling

Panel på vegger og tak. Det er ikke målt unormal fukt i vegger.

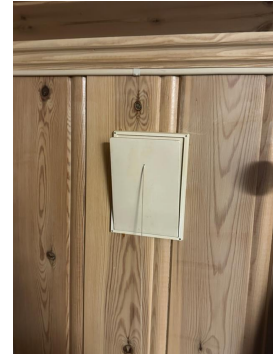
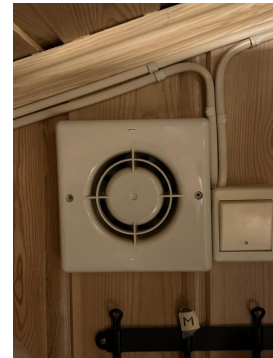
## TG 1 Tilliggende konstruksjoner våtrom

Det er boret hull i vegg. Fuktmåling med pigger inne i veggen - mot bad/vaskerom. Det påvises ikke fukt over normalen.

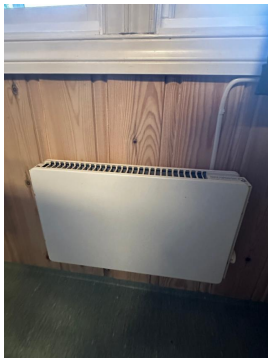
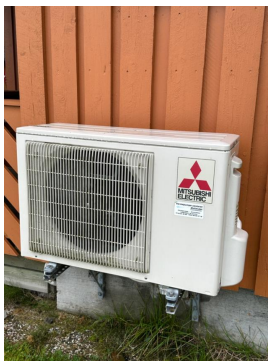
## TG 1 Elektrisk anlegg

Sikringskap med automatsikringer. Ny strømmåler.  
El. kontroll i 2021 - alt OK.

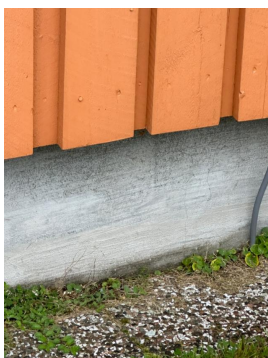
## TG 0 Terrengforhold

Svakt skrående terreng

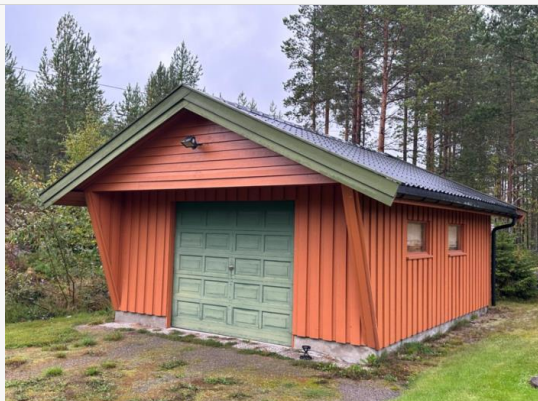
## Garasje

Garasje fundamentert på betongplate med ensteins grunnmur. Uisolert bindingsverkskonstruksjon i tre. Stående malt utvendig panel med liggende panel i gavlspiss. Saltak i trekonstruksjoner, tekket med lakkert ståltakplater. Forkantblekk, takrenner og nedløp i metall.

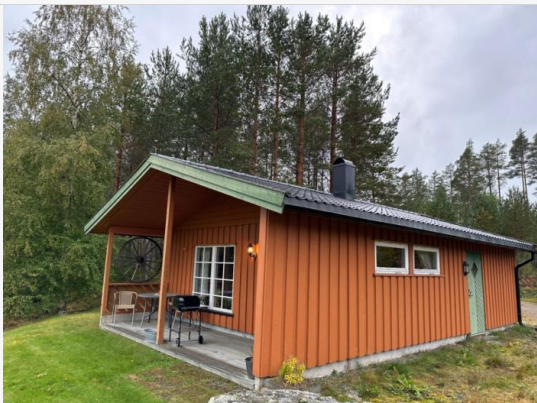
## Anneks

Anneks, fundamentert på støpt betongplate med ensteins grunnmur. Isolert bjelkelag i trekonstruksjoner. Stående utvendig panel og liggende panel i gavlsnitt. Isolert saltak i trekonstruksjoner, tekket med lakkert ståltakplater. Forkantblekk, takrenner og nedløp i lakkert metall.

Det er svertesopp/mugg på noe panel nederst v/gulv på soverom m/inngangsdør. Det er ikke målt fukt i panel.

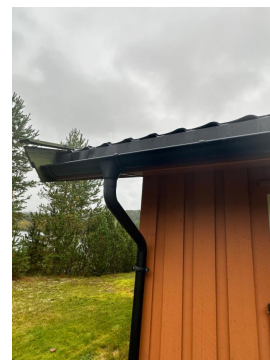
### TG 1 Veggkonstruksjon

Vanlig bindingsverkskonstruksjon isolert med 10 cm mineralull. Stående utvendig malt panel og liggende panel i gavlspisser. Hytta er malt utvendig i 2017.

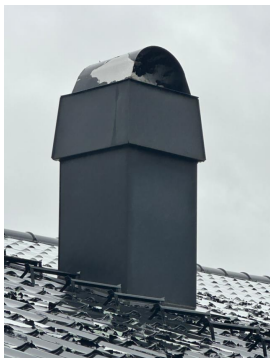
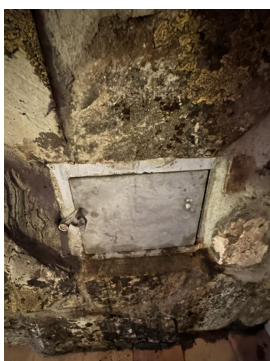
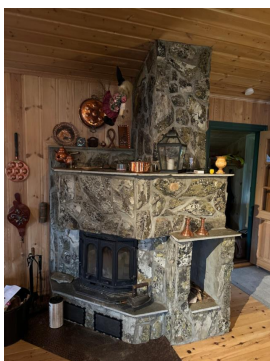
Enløps elementpipe i lecastein med plassbygget peis tekket med naturstein. Glassdører i peis. Feierluke i stue.  
Utvendig, heldekkende pipebeslag.

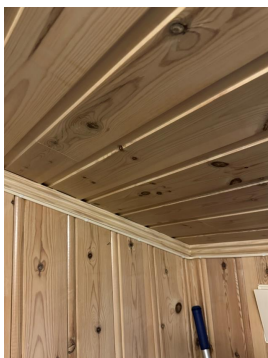
#### ! TG 1 Overflater vegger og himling

Panel på vegger og tak. Det er ikke målt unormal fukt i vegger.

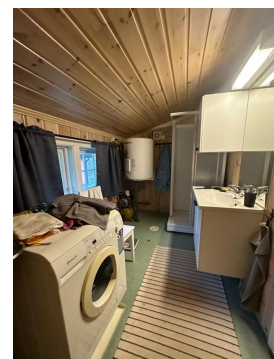
#### ! TG 1 Ventilasjon

Veggmontert mekanisk avtrekk og veggventil

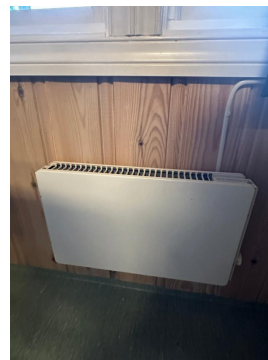
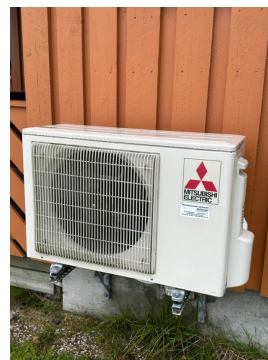
## TG 1 Andre installasjoner

Hytta har elektriske panelovner, samt en luft til luft varmepumpe fra 2012.

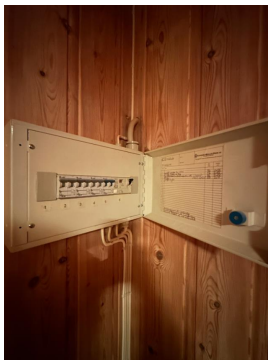
## Inntak og sikringskap

1. Foreligger det eltilsynsrapport de siste 5 år, og det er ikke foretatt arbeid på anlegget etter denne, utenom retting av eventuelle avvik i eltilsynsrapport (dvs en el-tilsynsrapport uten avvik)?  
**Ja**

2. Foreta en helhetsvurdering av det elektriske anlegget, dets alder, allmenne tilstand og fare for liv og helse. Bør det elektriske anlegget ha en utvidet el-kontroll?  
**Nei**

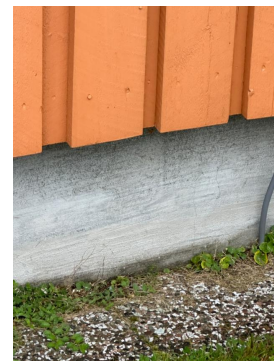
### Grunnmur og fundamenter

Betongfundament og ringmur av lettklinkerblokker som utvendig er pusset.
