Barkvegen 14

2214 Kongsvinger · Kongsvinger kommune

Tilstandsrapport

BOLIGBYGG MED FLERE BOENHETER

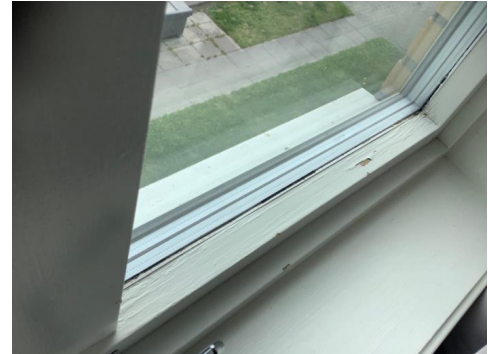
Det er registrert tegn til fuktskader på innvendig karm på vindu i soverom. Det kan være sammensatte årsaker til dette. Dels er vinduene modne for utskifting pga alder. Videre er det viktig at rommet ventileres og har riktig temperatur. Feil bruk av rommet forsterker kondensproblem sammen med vinduer som har dårlig isolasjonsevne pga alder.

Kondensskade på vinduskarm soverom.

- Det bør gjøres tiltak for å bedre ventilering av rommet.
- Kondensering på enkelte glass har medført fuktskader i treverk som kan medføre utskiftningsbehov av enkelte vinduer.

Utskifting av vinduer er borettslagets ansvar. Riktig bruk av rommet er andelseiers ansvar.

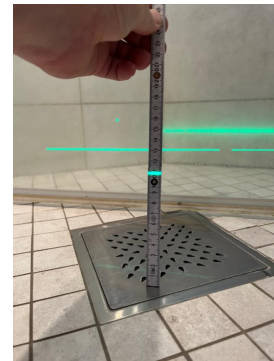
- Det er påvist at høydeforskjell fra topp slukrist til gulv/synlig topp membran ved dørterskel er mindre enn 25 mm.
- Det er påvist avvik i fallforhold til sluk i forhold til krav i forskrift på byggetidspunktet.

Det er malt ca 15 mm høydeforskjell fra topp sluk til topp flis ved terskel.

- Våtrommet fungerer med dette avviket.

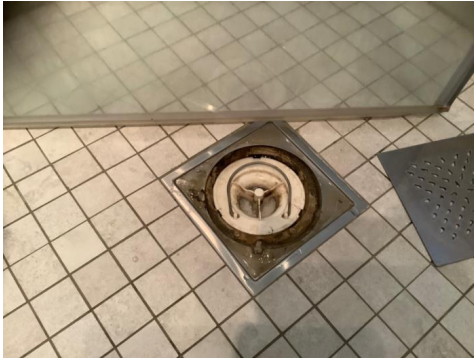
Synlig smurt klemt membran til sluk.

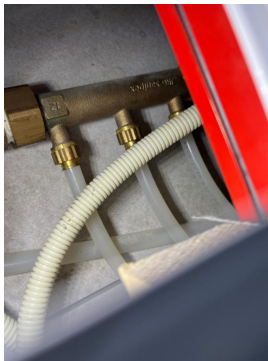
Det er innvendig i leiligheten påvist plastrør og noe nye kobberør trekt utenpå vegg på badet. Det er også registrert nye tilkoblinger til gamle kobberør fra byggeår. Disse da fra ombygging av badet i 2016. Det er også påvist tilkoblet lekkasjesikring tilkoblet hovedstoppekran. Tilkomst er via inspeksjonsluke bak vegghengt toalett.

Samlestokk og nyere plastledninger i wc-kasse.

- Det er ikke behov for utbedringstiltak siden anlegget fungerer i dag, men ut ifra alder kan skader plutselig oppstå på eldre anlegg.

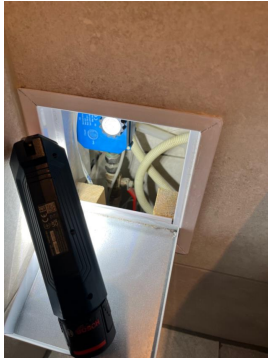
Vannstopppøler montert på hovedinntak i wc-kasse på bad.

Lekkasje/Vannstopppøler montert ved hovedstoppekran. Luke i kasse ved wc.
